Ruukin koulu
Vanhan puurakenteisen koulun kuntotarkastus

Ruukin koulun vanhan puurakenteisen koulurakennuksen kuntotarkastus

Tilaaja	Siikajoen kunta, Tekninen toimisto, Pekka Aitto-oja PL 18, 92401 Ruukki
Kiinteistö	Ruukin koulun vanha puurakenteinen koulurakennus, entinen Kosken koulu, Häröntie 7, 92400 Ruukki
Rakennusajankohta	v. 1896 Laajennus v. 1920 Peruskorjaus v. 1977
Laajuustiedot	Rakennuksen kerrosala on 403 m ² . Huoneistoala on noin 355 m ² . Tuulikaappien huoneistoala on noin 19 m ² .
Katselmuksen ajankohta	21.5.2010
Käytetyt asiakirjat	Pääpiirustukset ja LVIS-suunnitelmia v. 1977
Tutkimusmenettely	Rakennuksessa tehtiin asiantuntijakatselmus. Rakenteita ei avattu.
Tarkastuksen tekijät	Kari Päckilä ja Eeva-Liisa Hekkala

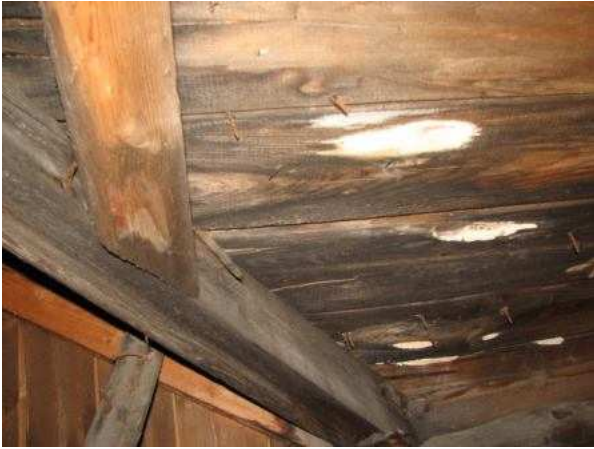
Vesikatto on harjakatto. Katteena on noin 15 vuotta sitten uusittu profiilipeltikate. Sen alla on pärekatto ja laudoitus. Aikaisemmin katteena on ollut tiilikate. Jiirikohdissa on aikaisemmin ollut vuotoja.

Jiirikohdissa on vanhoja vuotojälkiä.

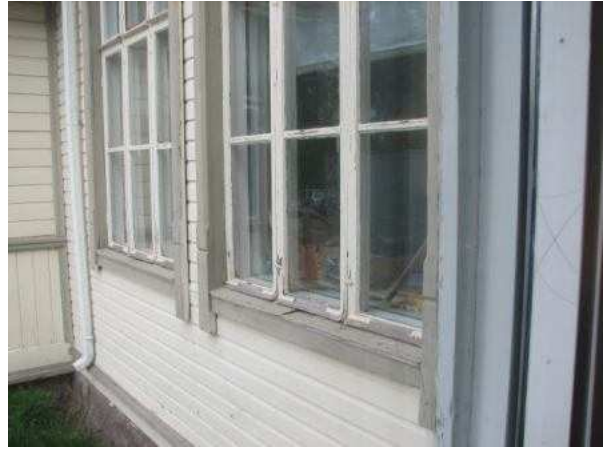
Ulkopuitteiden puuosat ovat harmaantuneet ja kittilistat osin irronneet.

Ikkunoiden puuosat ovat harmaantuneet.

- **Ikkunoiden uusiminen.**
- **Ikkunoiden vesipeltien uusiminen.**

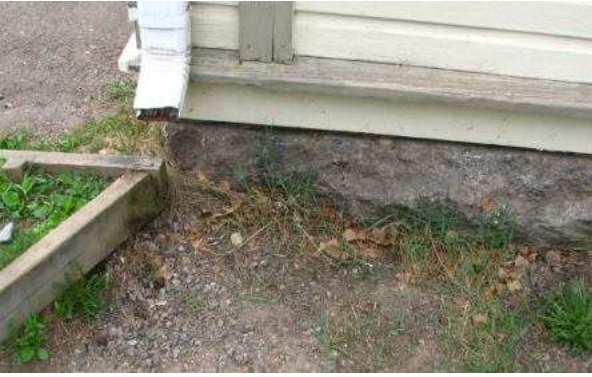
Rakennus sijaitsee loivasti länteen viettävässä rinteessä. Syöksytorvien alta sadevesiä ei ole johdettu kauemmas rakennuksesta. Laajennusosan pitkällä sivulla maa viettää rakennusta kohti.

Sadevesiä ei ole johdettu pois rakennuksen vierestä.

- Maanpinnan alentaminen rakennuksen vierustalla ja muotoilu viettämään rakennuksesta pois päin.
- Syöksytorvista alas tulevien vesien ohjaus hallitusti kauemmas rakennuksesta.

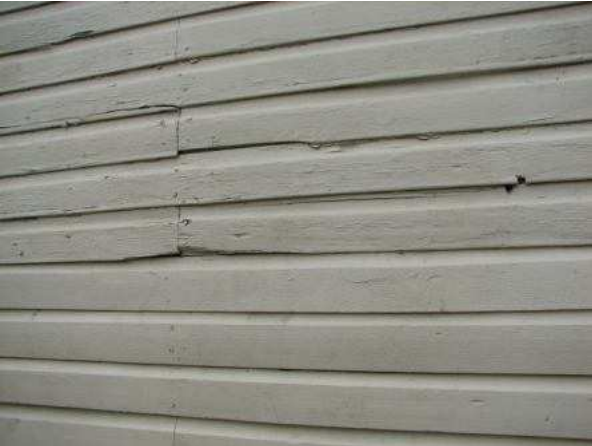
Ulkoverhouksena on vaakalautaverhous. Verhousta on uusittu. Alareunan vaakalistasta maali on hilseillyt ja puu harmaantunut. Laajennusosan pihan puoleisen päädyn verhousta on paikattu ja se on huonokuntoinen. Ulkoverhous on maalattu. Maalipinta on paikoin kulunut ja verhouslauta harmaantunut.

Laajennusosan päädyn verhous on huonokuntoinen.

- **Kahden alimman hirsikerran paikkauskorjaukseen ja uusimiseen ja ikkunoiden alapuolisten seinän osien uusimiseen on varauduttava.**
- **Ulkoseinien lisäeristäminen.**
- **Ulkoverhouksen korjausta ja huoltomaalaus. Laajennetun osan pihan puoleisen päädyn verhouksen uusiminen.**
- **Seinien sisäpintojen asentaminen.**
- **Kuistien rakentamiseen uudestaan on varauduttava.**

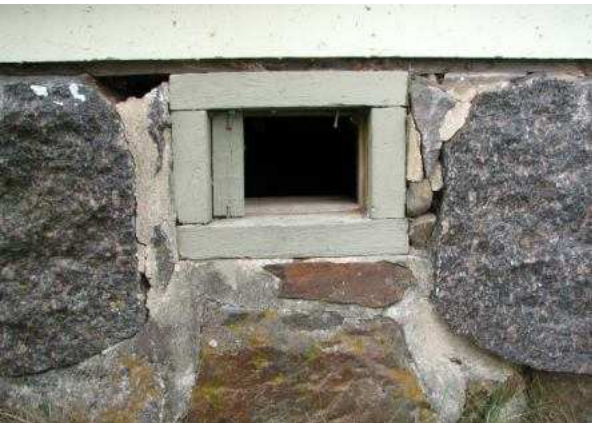
Ryömintätilaan on ollut 17 tuuletusaukkoa, joista osa on muurattu umpeen. Niiden avoin pinta-ala on arviolta 50 – 60 % nykyisestä suosituksesta. Verkot heikentävät tuulettuvuutta. Etupihan puolella ryömintätilaan on kulkuaukko, joka on tukittu laudoilla.

Tuuletusaukko ryömintätilaan.

- **Ryömintätilan puhdistaminen.**
- **Ryömintätilan syventäminen.**
- **Uunien perustusten mataloittaminen ja rossipohjan toimivuuden varmistaminen niiden kohdalla.**
- **Ryömintätilan tuulettavuuden parantaminen.**

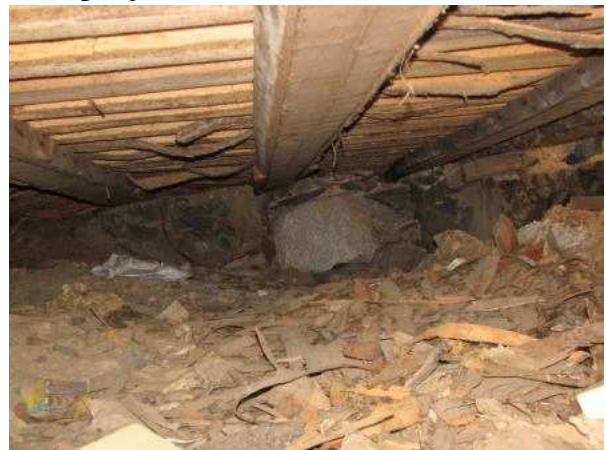
Laajennusosan ryömintätila on matala ja maapohja on vierestä maanpintaa alempana.

Ryömintätila on paikoin matala.

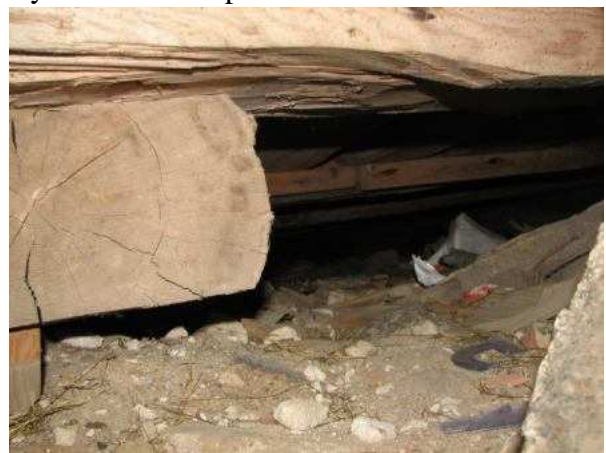
Tuuletusaukoista tarkasteltuna ryömintätilassa on orgaanista ainesta ja muuta roskaa.

Ryömintätilassa on roskaa.

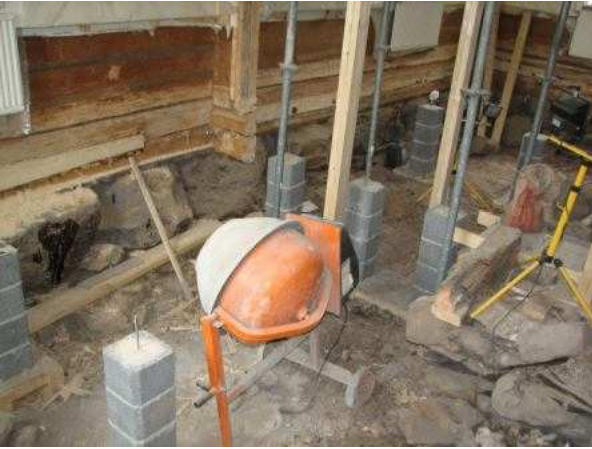
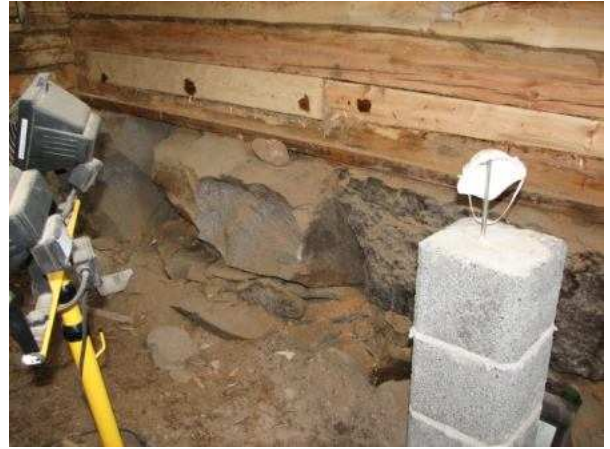
Päätyluokassa on ollut vesivahinko vuonna 2009. Alapohja on purettu kokonaan. Korjaustyö on keskeytetty. Ulkoseinien vauriot on korjattu.

Päätyluokan rossipohjan korjaus on kesken.

- **Lattiapinnoitteiden ja rossialapohjan lämmöneristeiden purkaminen.**
- **Puurakenteiden puhdistus ja desinfiointi.**
- **Alapohjan lahovaurioiden korjausta sekä tukirakenteiden uusimista ja lisäystä.**
- **Mahdollisten lahovaurioituneiden kannattajien uusimista.**
- **Alapohjan lämmöneristeiden uusiminen.**
- **Lattian pinnoitteen asentaminen.**

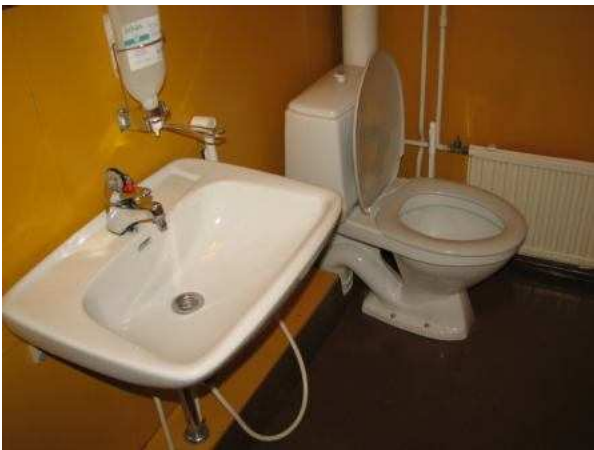
WC-tilojen lattiassa on muovimatto. Opettajan WC:ssä on tunkkaista hajua. Viemärin tuuletusputken juuri on aikaisemmin vuotanut.

WC-tila.

- **Lattioiden, seinien ja kattojen pinnoitteiden sekä kiintokalusteiden uusiminen.**

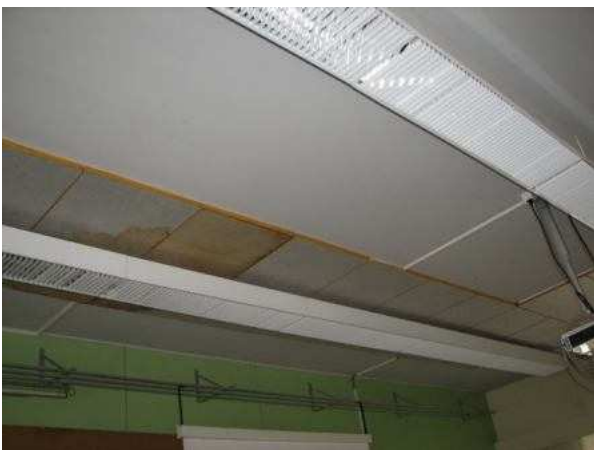
Lämmönlähteinä ovat vesikiertoiset patterit. Patteriputket on asennettu pintaan. Pattereissa on osin uusittuja termostaattisia patteriventtiileitä.

Lämmitysputket on asennettu pintaan.

- **Lämmitysjärjestelmän korjaaminen/uusiminen.**
- **Viemäri- ja vesiputkiston uusiminen.**
- **Ilmanvaihtojärjestelmän uusiminen.**
- **Sähköasennusten uusiminen.**
- **Rakennusten välisen putkikanaalin uusiminen.**
