Kiinteistö Vaahtera
Siikajoen kunta
Heikinkuja 5
92400 Ruukki

29.04.2019

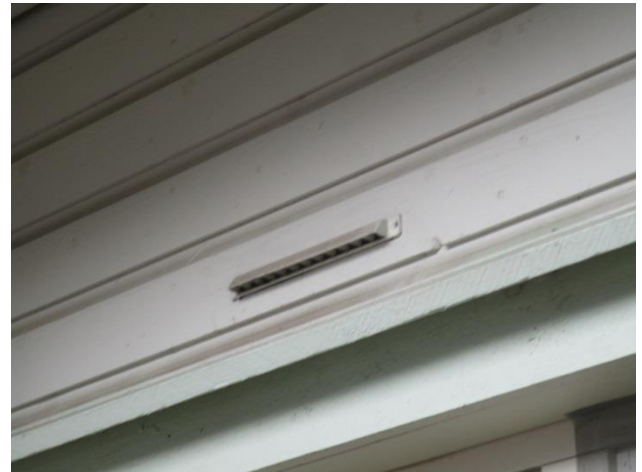
19. Räystäällä ei ole kunnollista tuuletusrakoa
Talon päädyssä on yläpohjatilan tuuletussäleikkö
vanhalla osalla

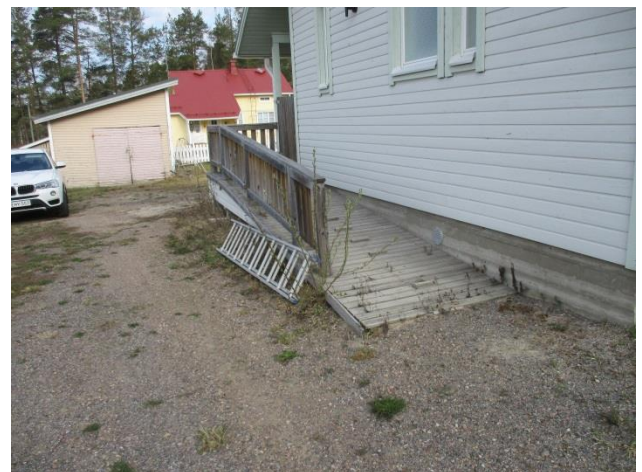
23. Sokkeli on pinnoittamatta. Vesi jää seinän
viereen, seinän vieressä on painanne

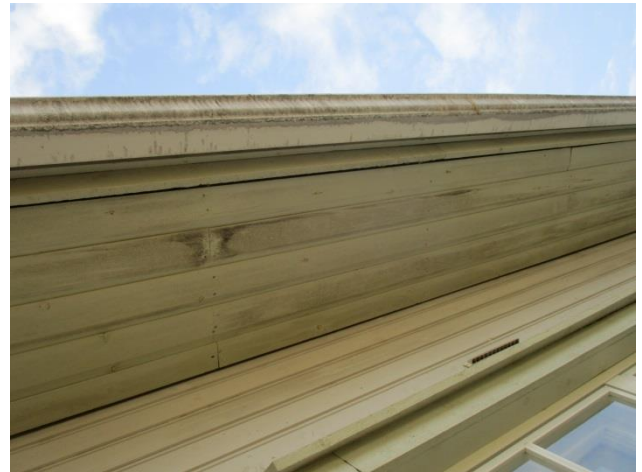
25. Rakennuksen ulkoverhous on huolto-
maalauksen tarpeessa

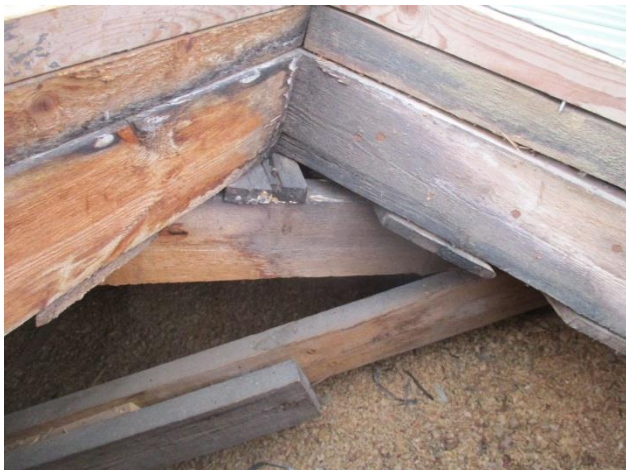
43. Luukku yläpohjatilaan vesikatolta. Luukussa on kosteusjälkiä

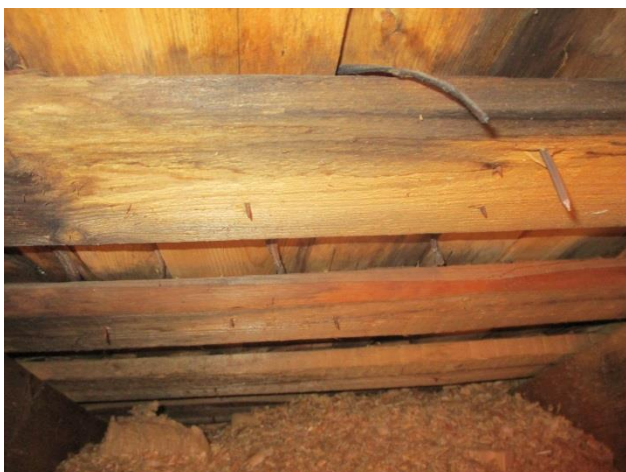
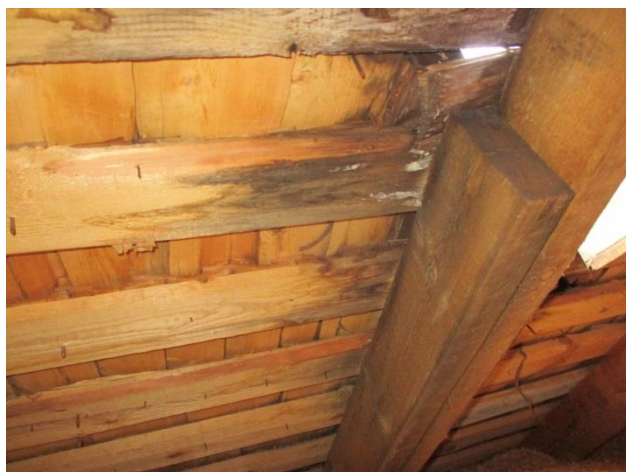
47. ja 48. Yläpohjatilan puuosissa on näkyvillä kosteusvaurioita vanhalla osalla, kattoluukun juuri on vuotanut

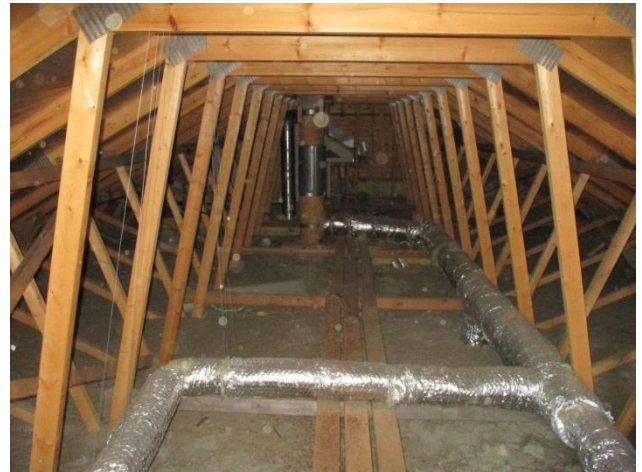
55. Johdot on kannakoimatta yläpohjatilassa

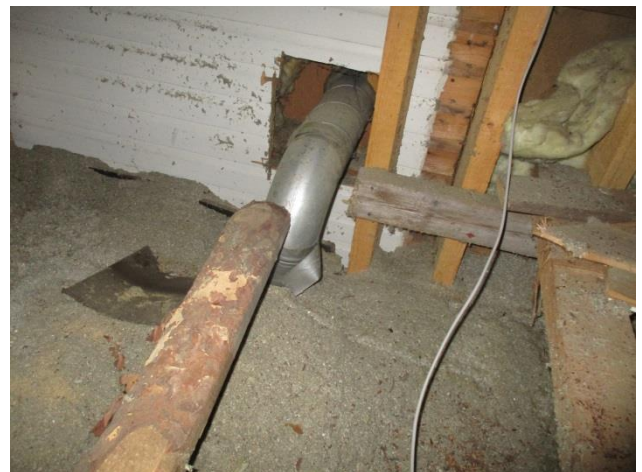
59. Hormin ja aluskatteen liitos ei ole tiivis

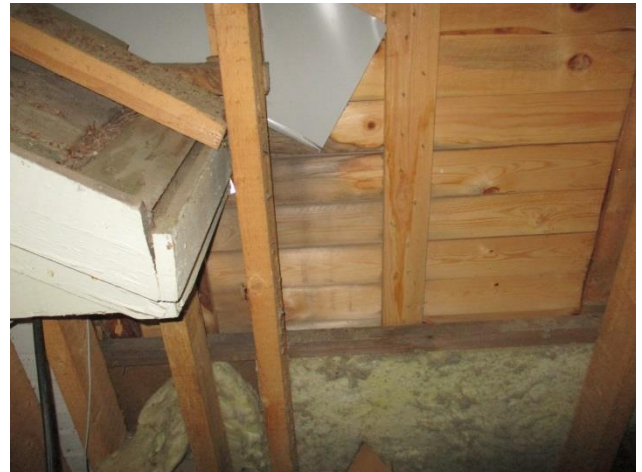
61. Teippaukset irtoaa eristeiden päältä yläpohjatilassa. Putken kannakointi on puutteellista

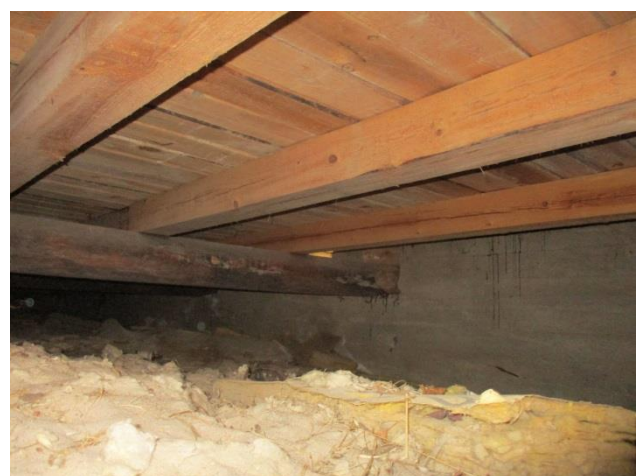
65. Alapohjaa, perustuksissa on kalkkihärmäjälkiä, jotka johtuvat maasta nousevasta kosteudesta ja pinta-/ sadevesistä

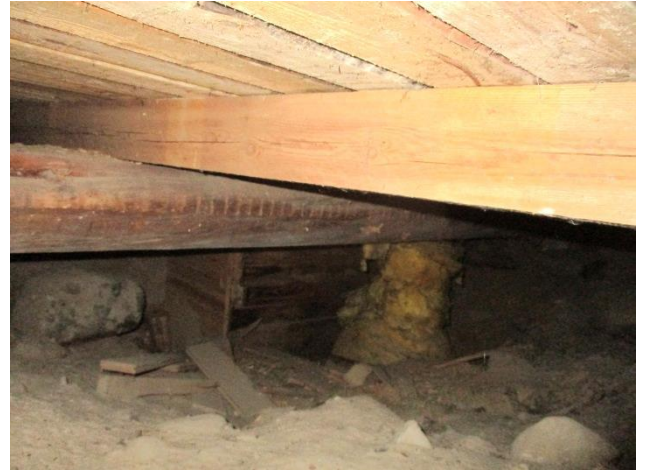
67. ja 68. Alapohjassa on sinne kuulumatonta tavaraa, puurakenteita on maata vasten

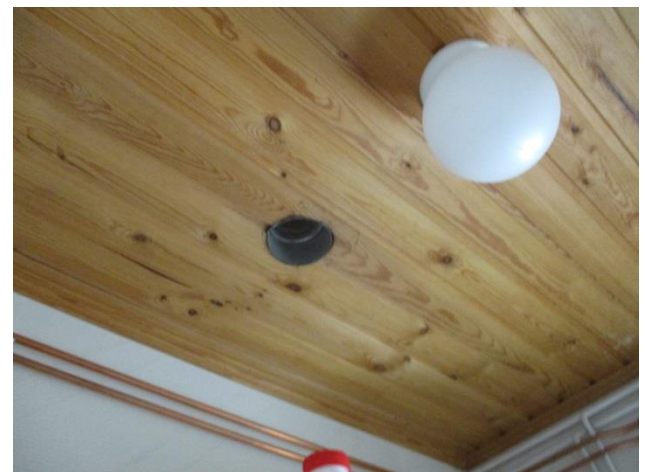
4. Venttiili puuttuu ilmanvaihtoputkesta

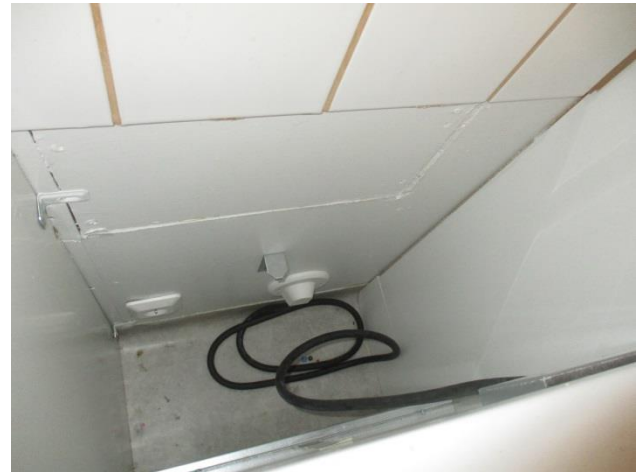
7. Jääkaapin alta puuttuu vedenvuotosuoja

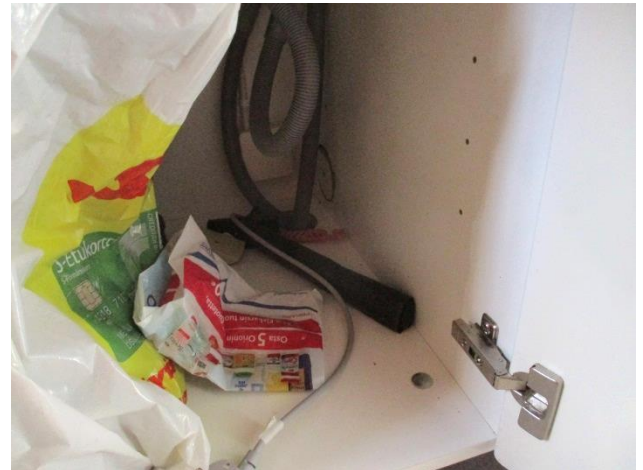
10. Allaskaapin pohja ei ole tiivis

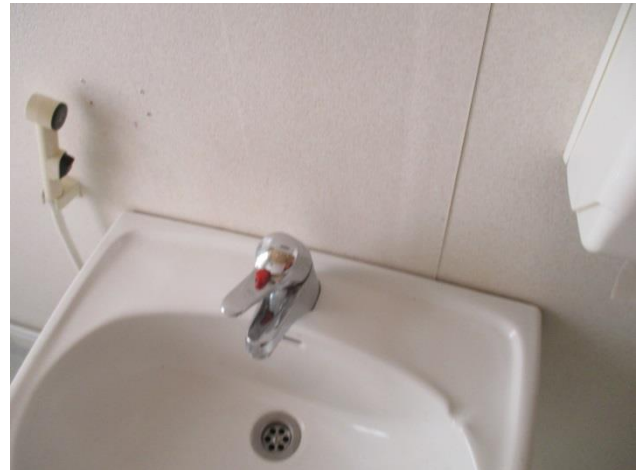
14. Käsienpesualtaan takaa puuttuu silikonisaumaus

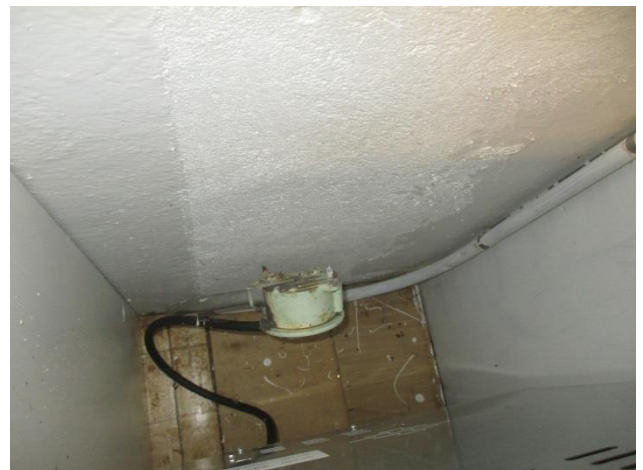
30. Lieden takana oleva pistoke on irronnut, vaara!

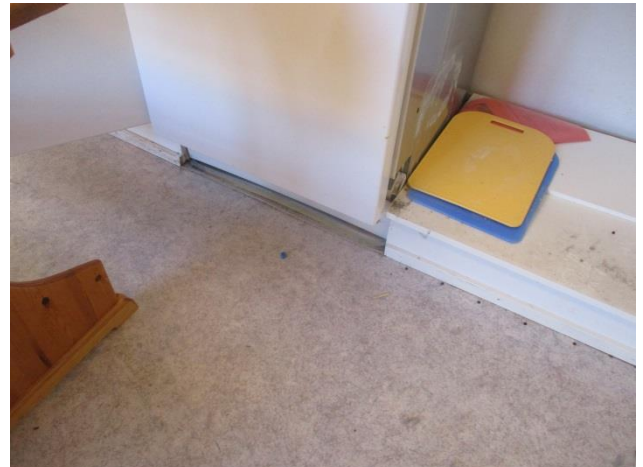
33. Jääkaapin alta puuttuu vedenvuotosuoja

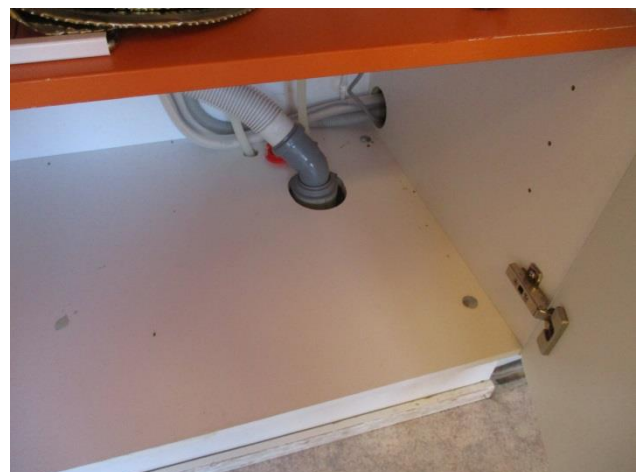
36. Allaskaapin pohja ei ole tiivis

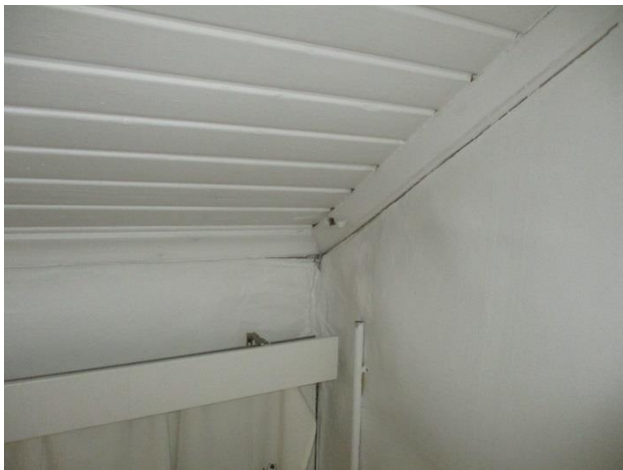
3. Nurkassa kosteusjälkiä

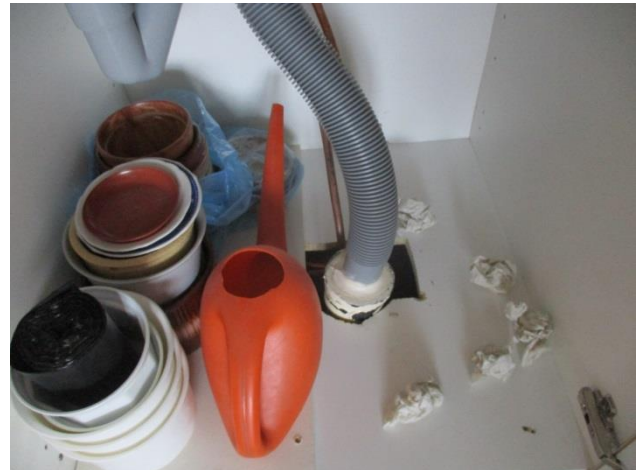
8. Kaapin pohja ei ole tiivis

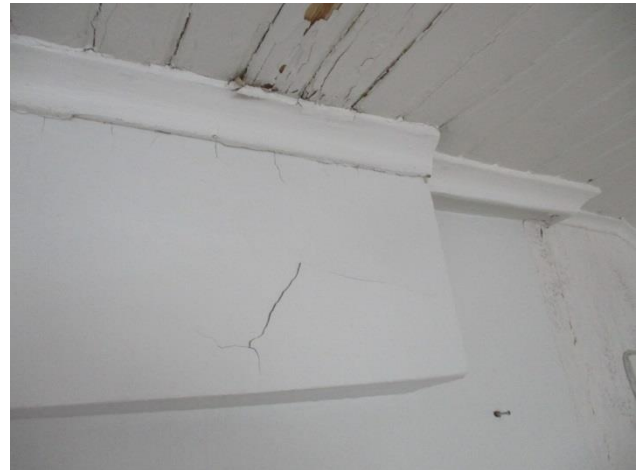
16. Piipussa on halkeama. Katon maalipinta hilseilee, katto on vuotanut piipun juuresta

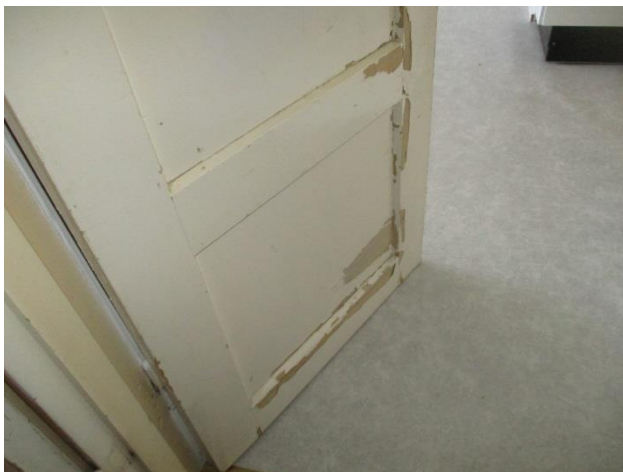
17. Ovi ullakolle, kondessikosteus on irroittanut maalin ullakon ovesta

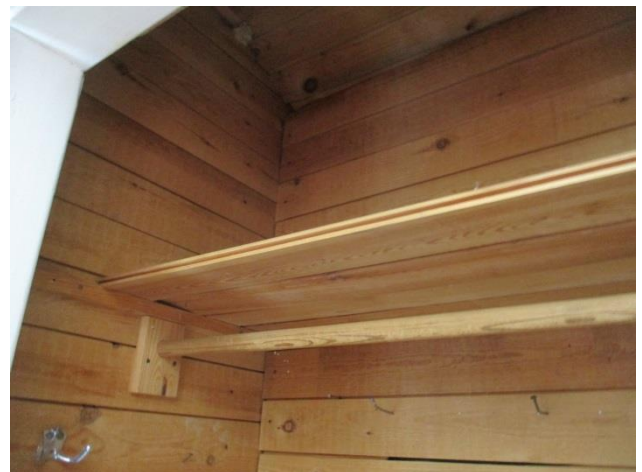
18. Yläkerran komerotilaa, tilassa ei ole ilmanvaihtoa

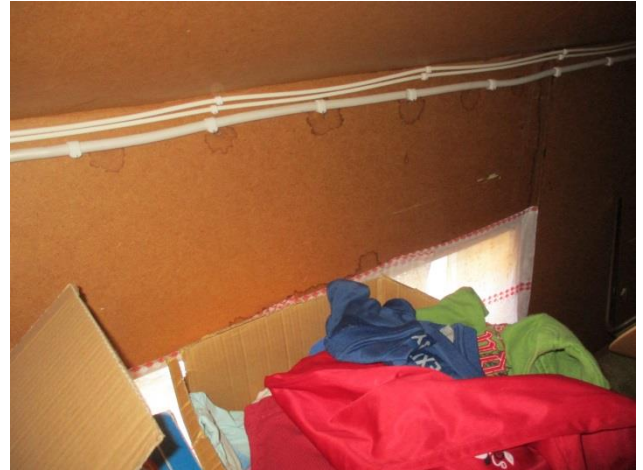
20. Kosteusjälkiä ullakon seinissä

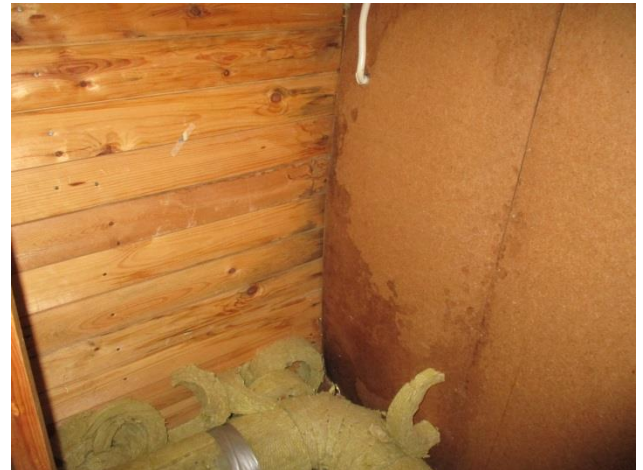
22. Nurkassa on kosteusjälkiä

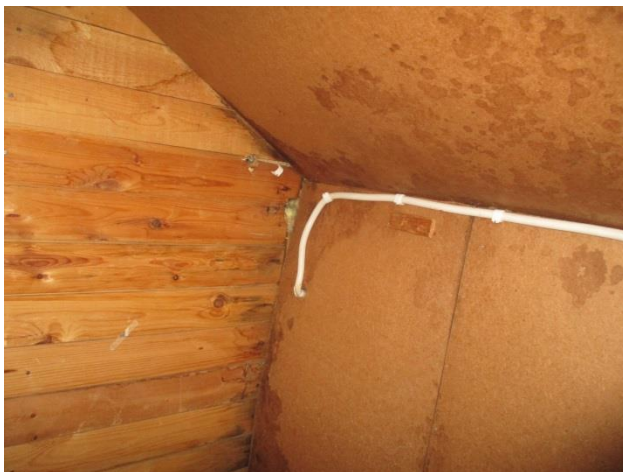
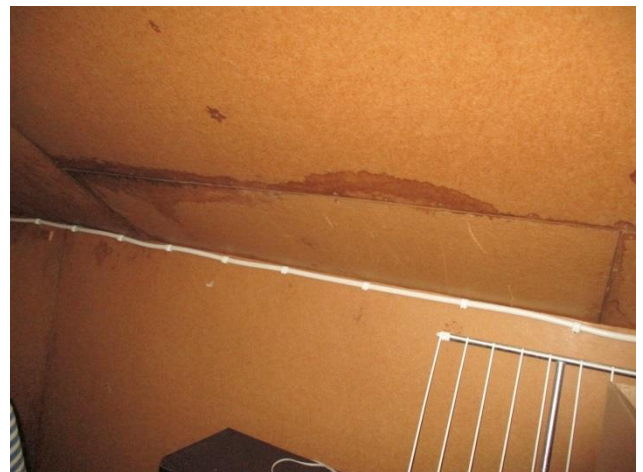
23. ja 24. Ullakon seinissä ja katossa on kosteusjälkiä

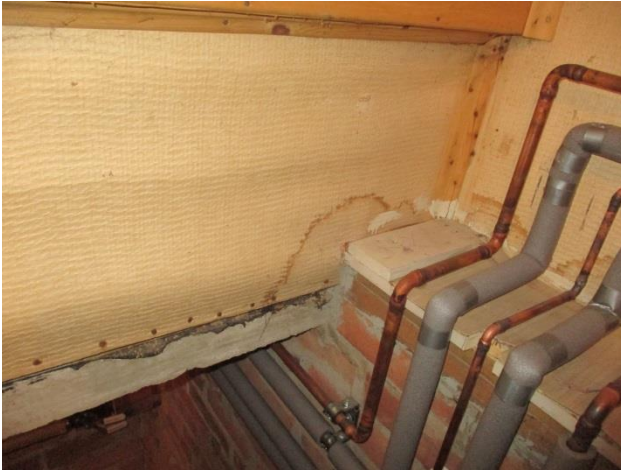
31. 1. kerroksen lattian rajassa on kosteusjälkiä

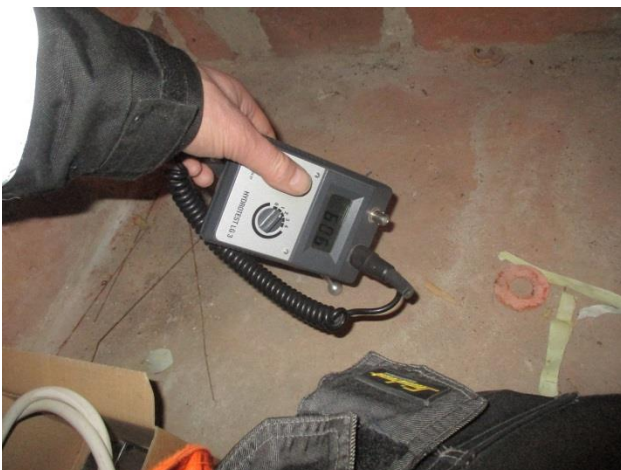
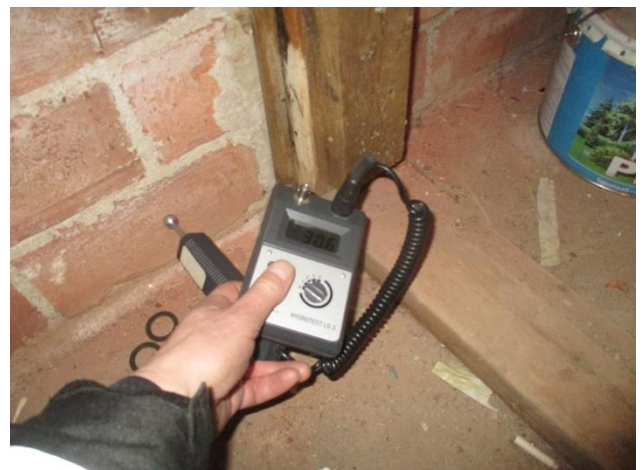
35.- 36. Kellarin kosteusmittaus, lattia ja seinän alaosa ovat kuivia

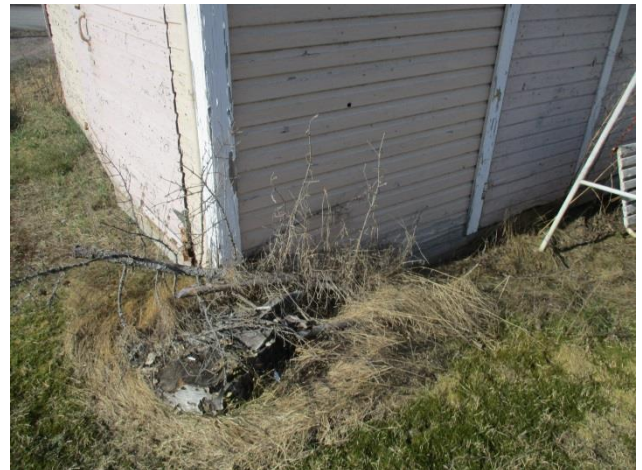
3. Rakennuksessa ei ole sadevesikouruja. Vedet tulevat suoraan maahan. Puurakenteet ovat lähes maata vasten
