Kiinteistö Vaahtera
Siikajoen kunta
Heikinkuja 5
92400 Ruukki

29.04.2019

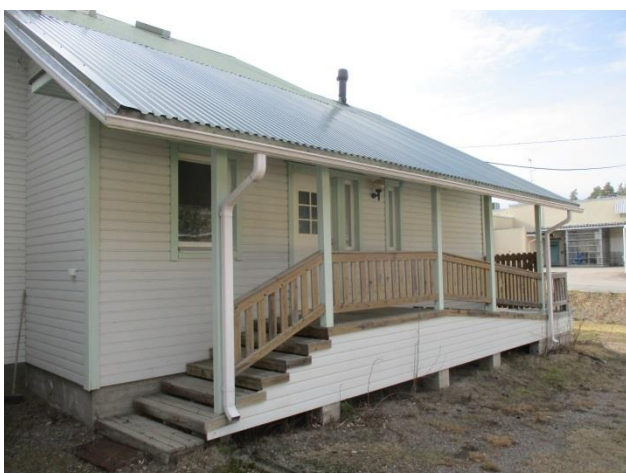
5. Sisäänkäyntiportaat sisäpihalla ja invaluisika uusimpaan osaan

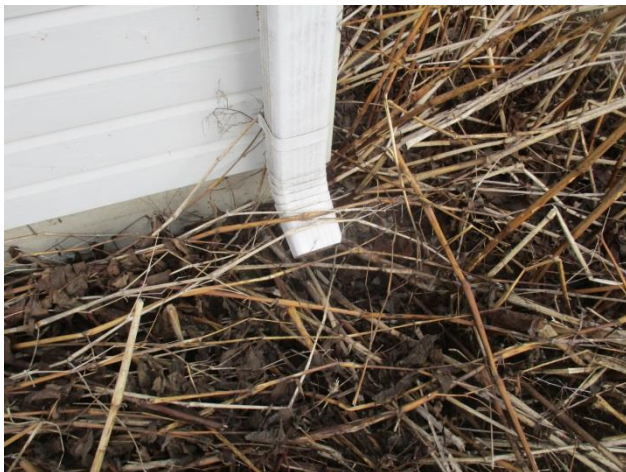
7. Alastulojen alla ei ole rännikaivoja. Kasveja kasvaa liian lähellä rakennusta

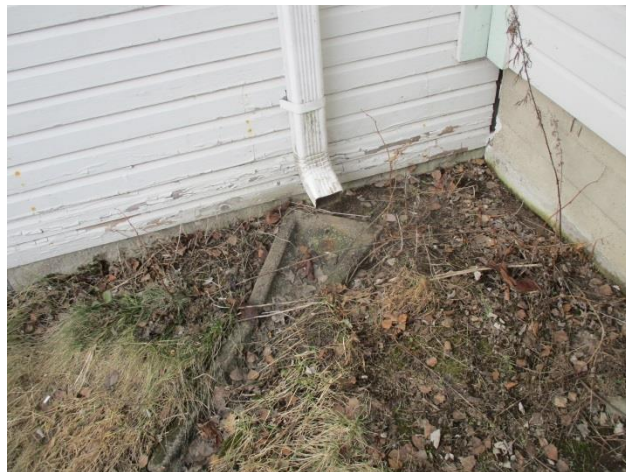
8. Betonikouru alastulon alla. Uuden ja vanhan osan liittymäkohta

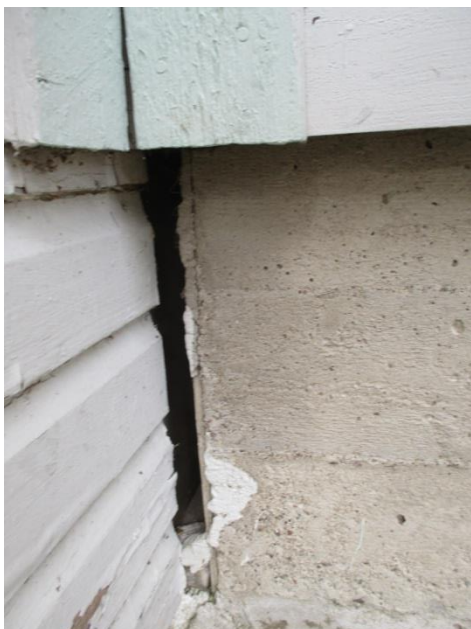
9. Uuden ja vanhan liittymäkohdassa on rako

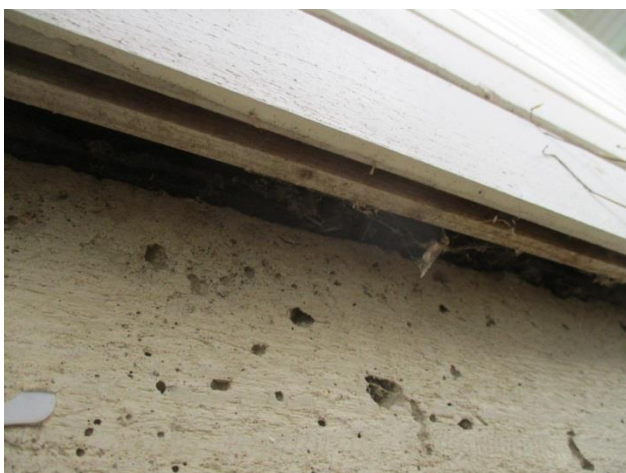
11. Ulkoverhouksen alaosassa on taustatuuletusrako

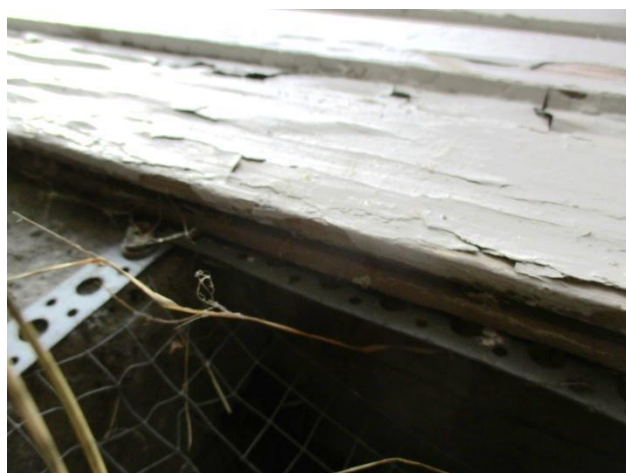
12. Vanhan osan ulkoverhouksen alta puuttuu taustatuuletusrako

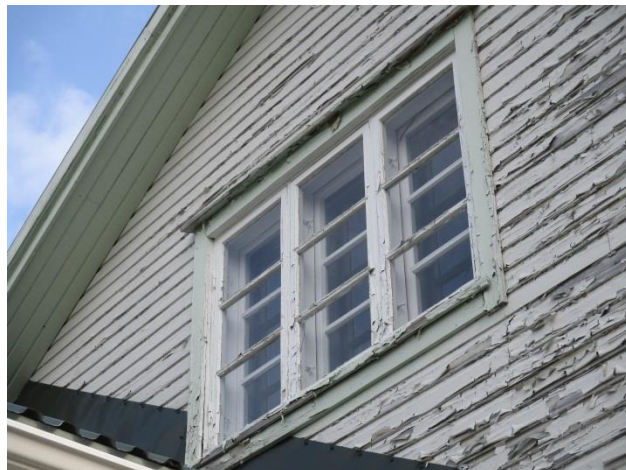
14. Vanhan osan julkisivun verhouksessa on huono maalipinta

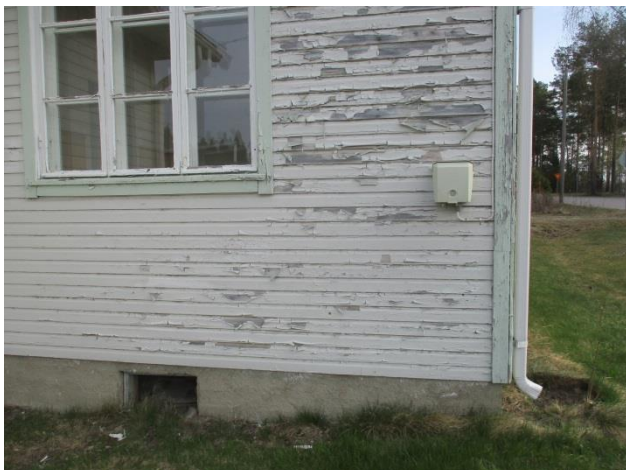
15. Verhouksen maalipinta on huonossa kunnossa

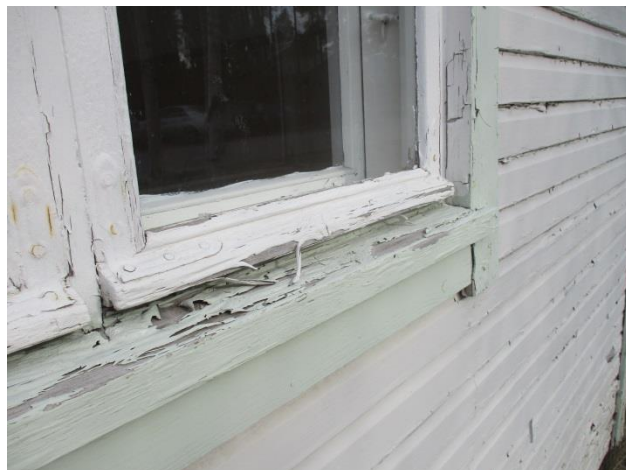
16. Vanhan osan ikkunat ovat osin alkuperäisiä. Maalipinta huonossa kunnossa. Ikkunasta puuttuu vesipellit

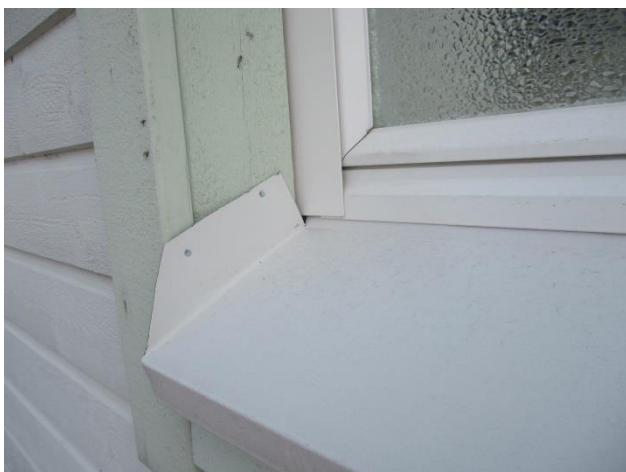
17. Laajennusosan ikkunat ovat hyvässä kunnossa. Vesipellin väliin pääsee vesi päädystä

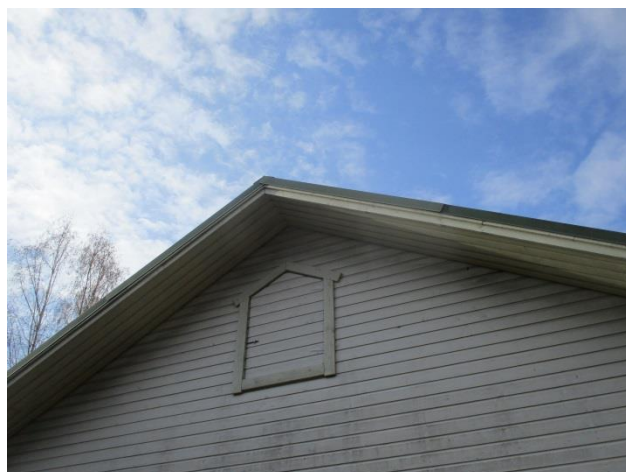
18. Talon päädystä puuttuvat harjatuuletusventtiilit. Yläpohjattilan kulkuluukku päädystä

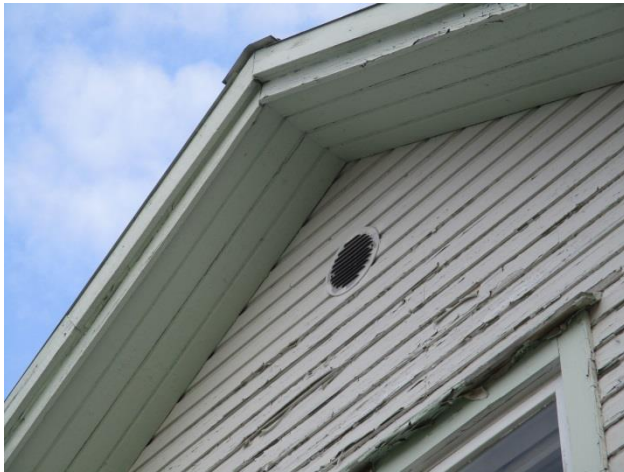
19. Räystäällä ei ole kunnollista tuuletusrakoa
Talon päädyssä on yläpohjatilan tuuletussäleikkö
vanhalla osalla

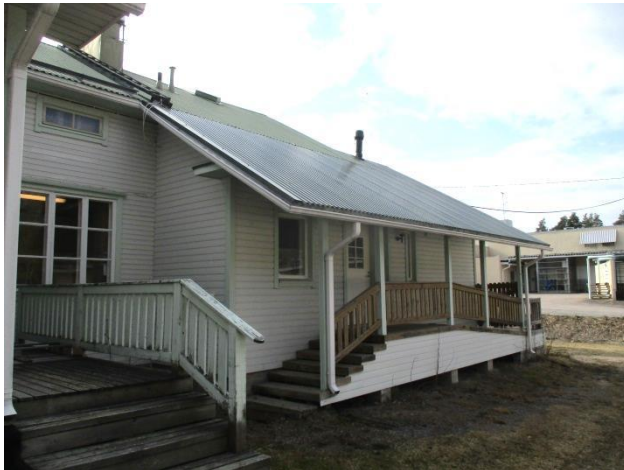
21. Sisäänkäyntiportaat vanhan ja uuden
liittymäkohdassa

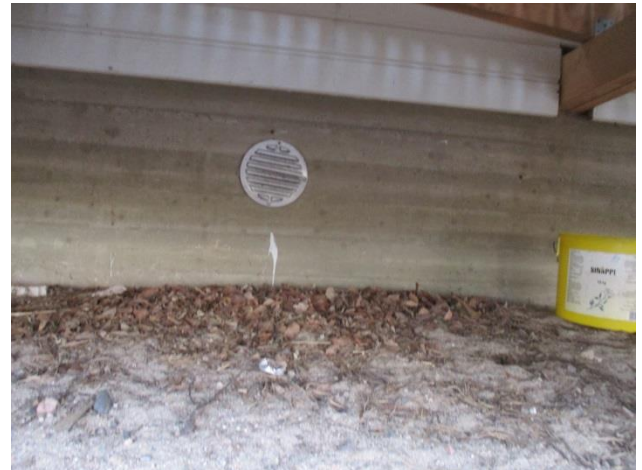
22. Laajennusosan läpi on tehty tuuletusaukko
vanhan osan alapohjatilaan

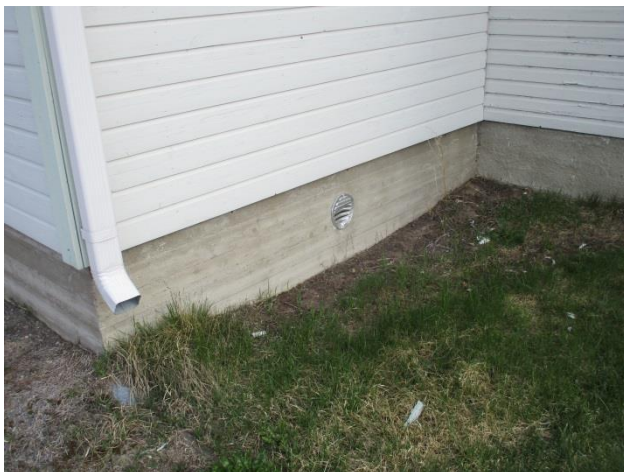
23. Sokkeli on pinnoittamatta. Vesi jää seinän
viereen, seinän vieressä on painanne

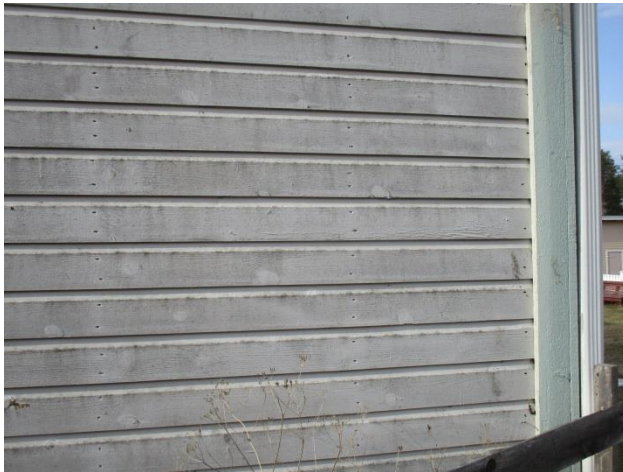
25. Rakennuksen ulkoverhous on huolto-
maalauksen tarpeessa

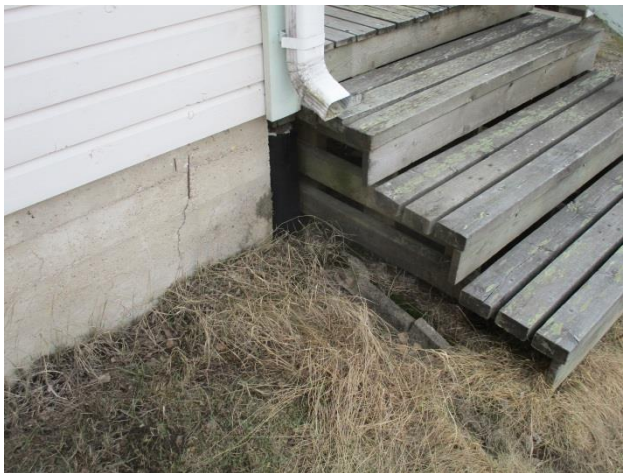
27. Portaat ovat käsittelyn tarpeessa. Kaitteet
puuttuvat. Alastulon alla ei ole rännikaivoa

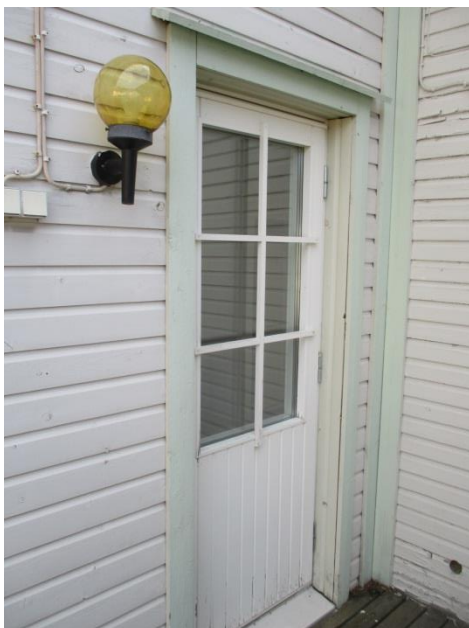
29. Sisäänkäyntiovi uudelle puolelle

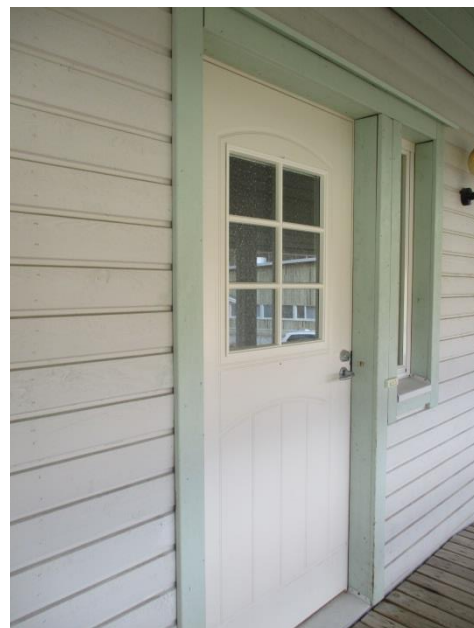
30. Sisäänkäyntiovi uusimmalle puolelle

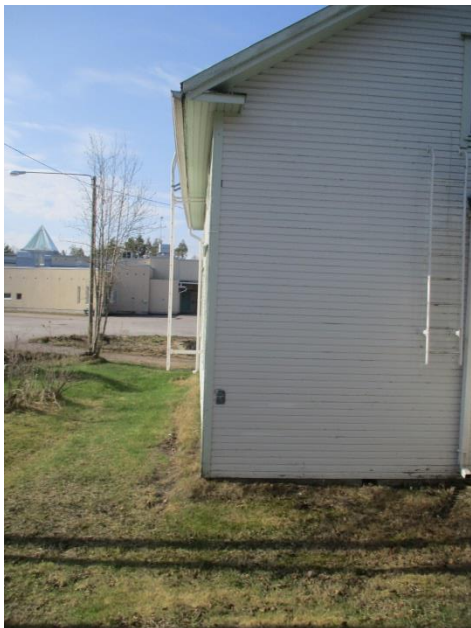
31. Vanhan osan etupuolella maanpinnat on kallistettu hyvin rakennuksesta poispäin

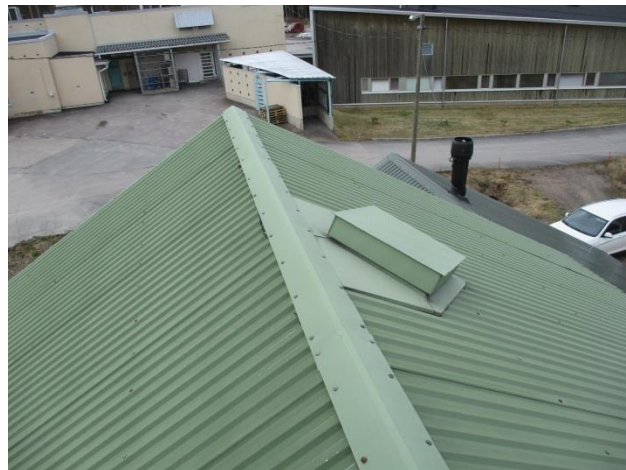
32. Vanhan osan vesikattoa

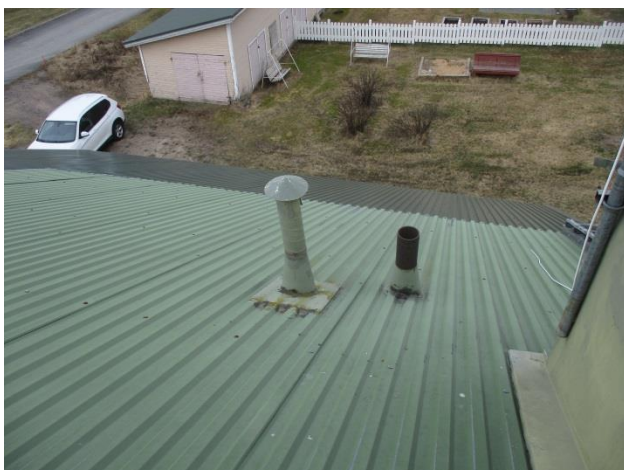
33. Viemärin tuuletusputki ja iv-putki

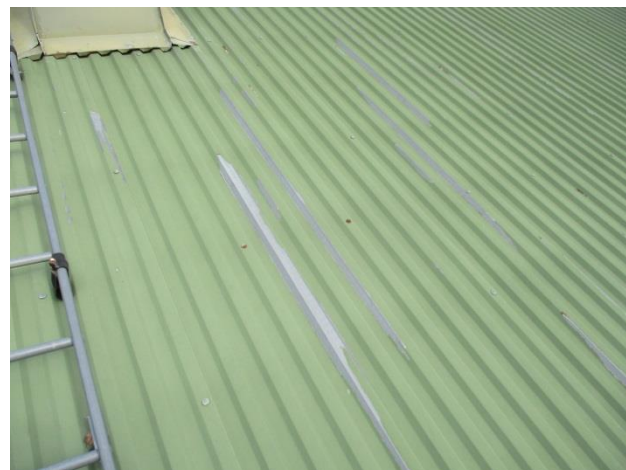
36. Katolla on kulunut maalipinta

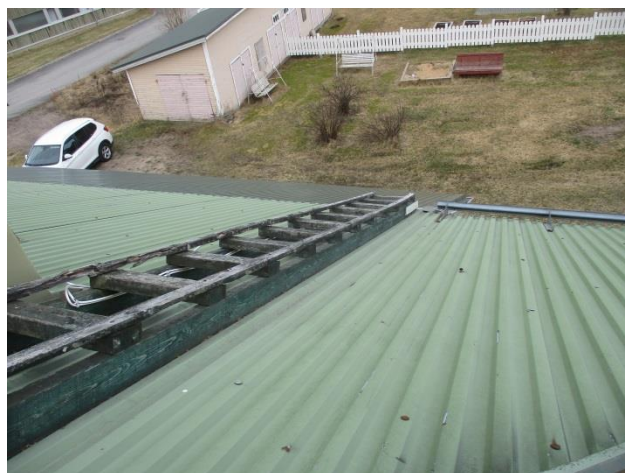
38. Kattotikkaat ovat huonossa kunnossa

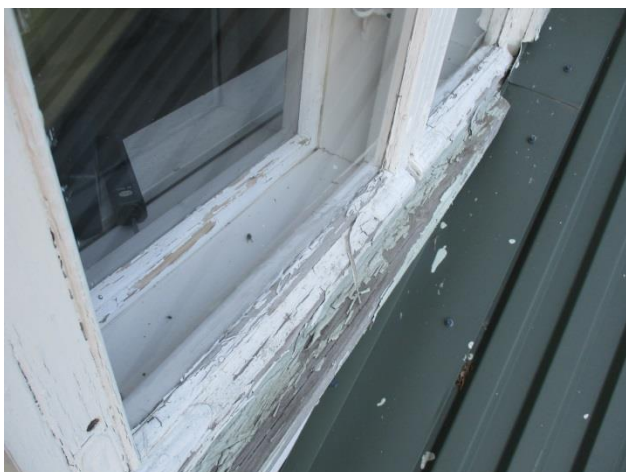
41. Vanhan osan yläkerran ikkunan ja seinän liittymäkohta. Ikkunoiden maalipinta on heikko

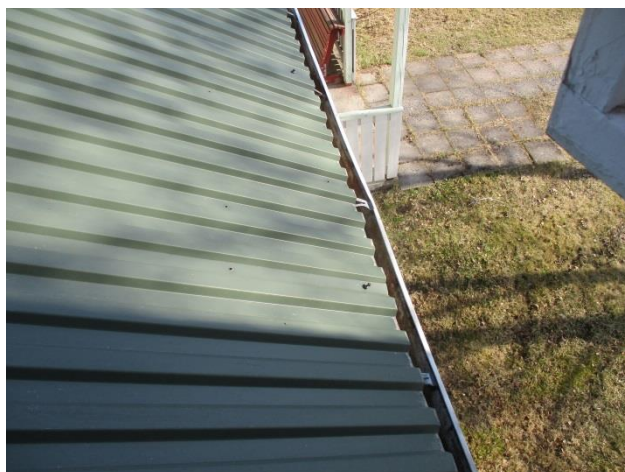
42. Vesikatolla on noussut kiinnitysnauloja ylös kiinnityksestä

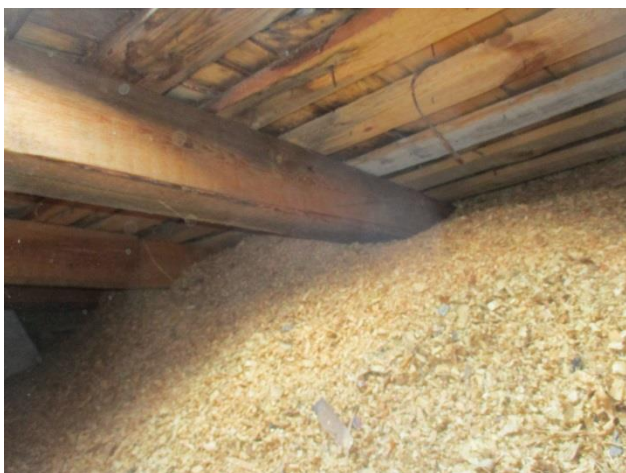
49. Katon suuntaisen osan tuuletus on tukittu. Puuosissa on tummumista

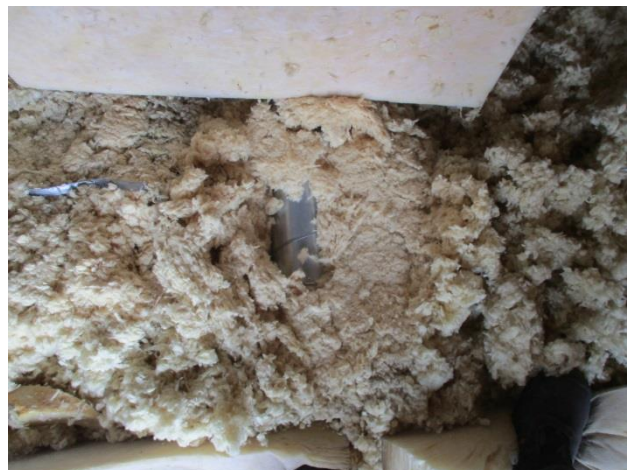
52. Putken ympärillä ei ole tarpeeksi eristettä villan sisällä

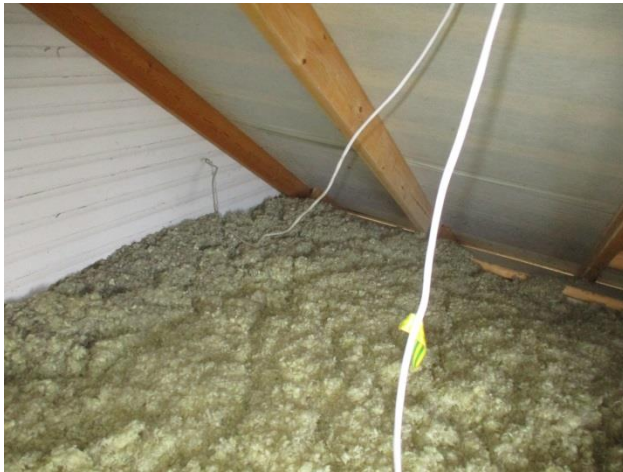
55. Johdot on kannakoimatta yläpohjatilassa

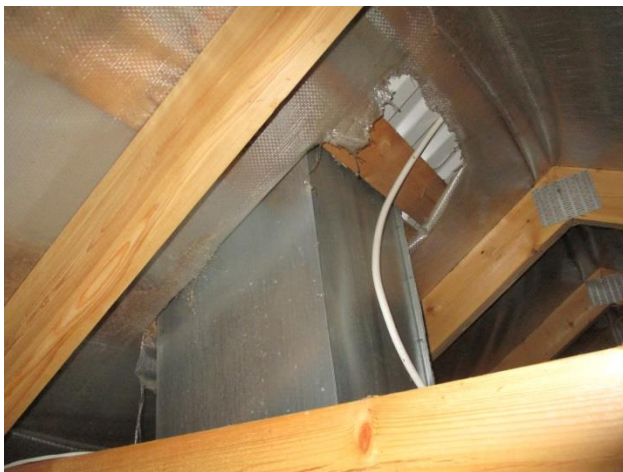
59. Hormin ja aluskatteen liitos ei ole tiivis

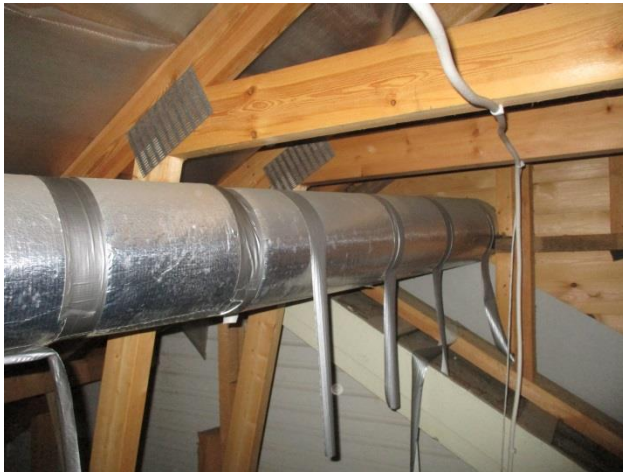
61. Teippaukset irtoaa eristeiden päältä yläpohjatilassa. Putken kannakointi on puutteellista

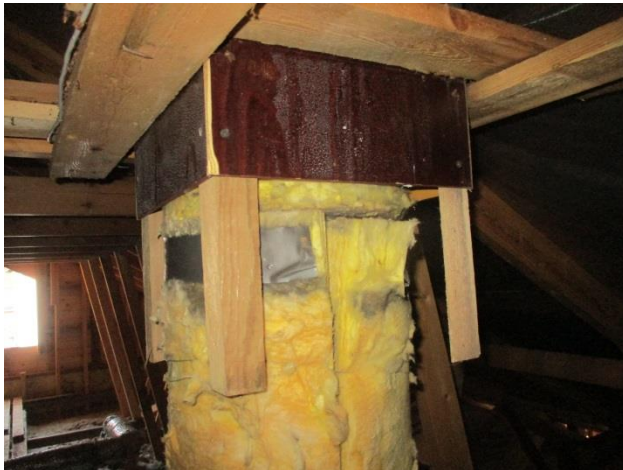
63. ja 64. Putkien eristys laajennusosalla

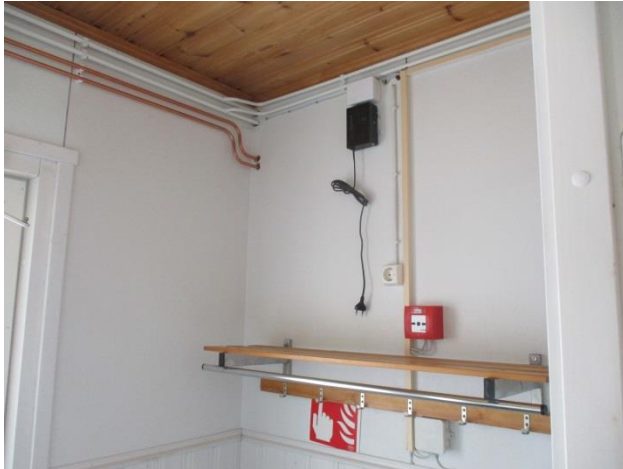
1. Eteinen, käyttövesiputket on uusittu

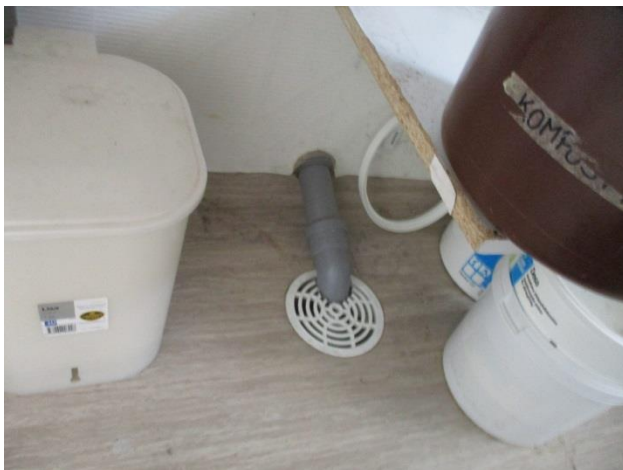
5. Poistoputki tulee seinän läpi siivouskomeron lattiakaivoon

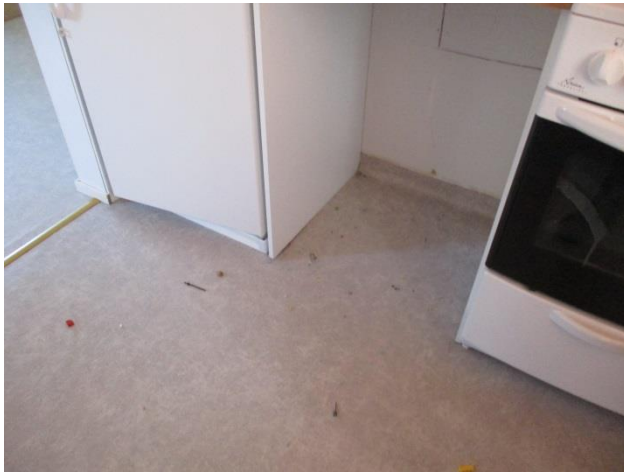
7. Jääkaapin alta puuttuu vedenvuotosuoja

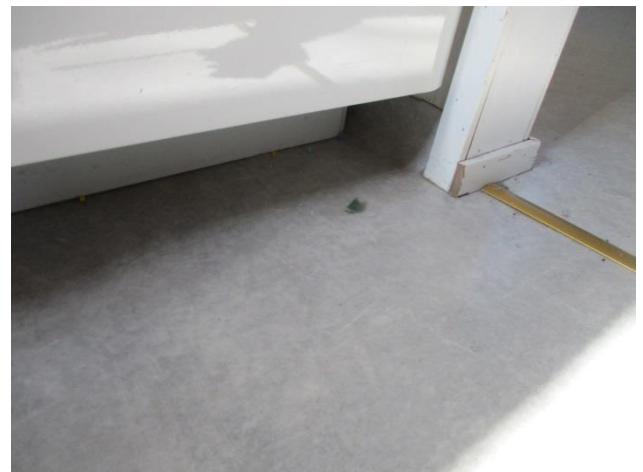
12. Astianpesukoneen alusta on matotettu ja matto on nostettu seinälle

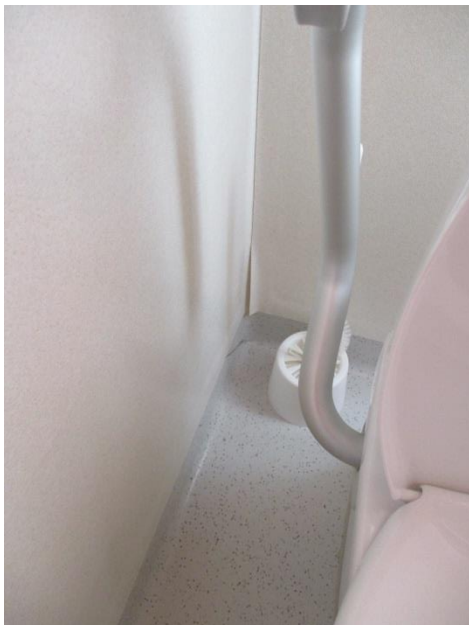
15. Wc:n nurkassa seinätapetti on irti

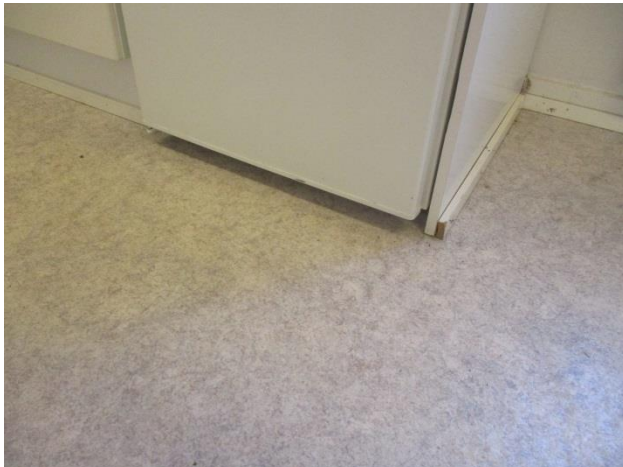
33. Jääkaapin alta puuttuu vedenvuotosuoja

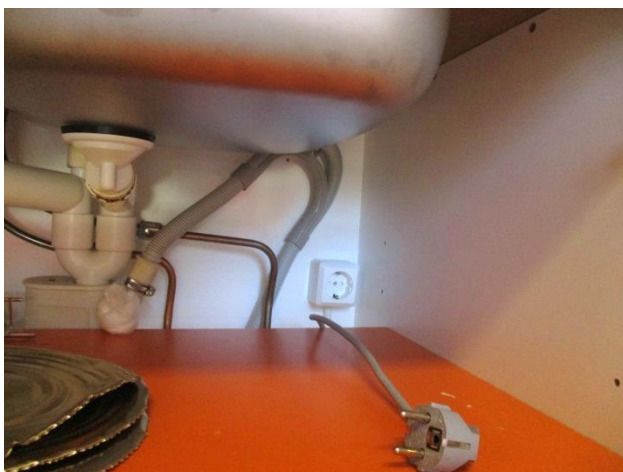
35. Keittiön allaskaappi, astianpesukoneen poistoputkeen on asennettu poistoputken kaarituki

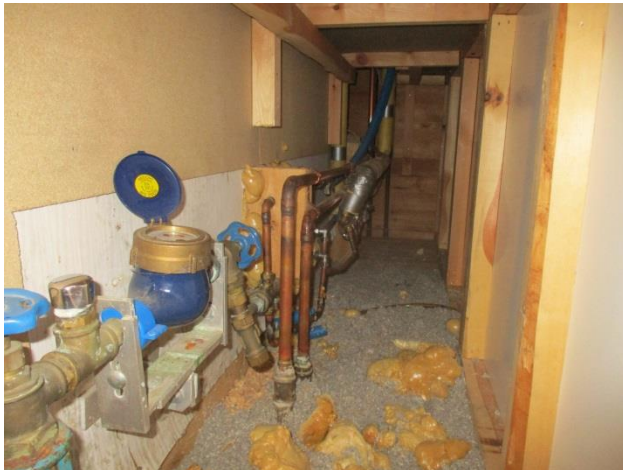
39. Vesimittari, vesijohdot jäätyvät jos kaapin pääty ei ole auki. Putket tulevat lattian kautta

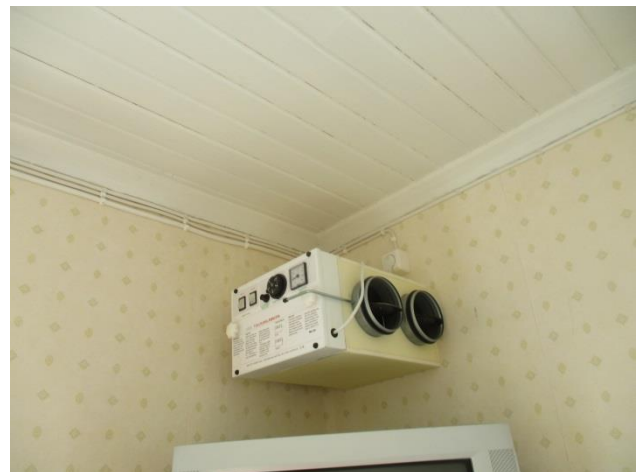
42. Ilmanvaihtokone ulkoseinällä, tuloilman lämmitys

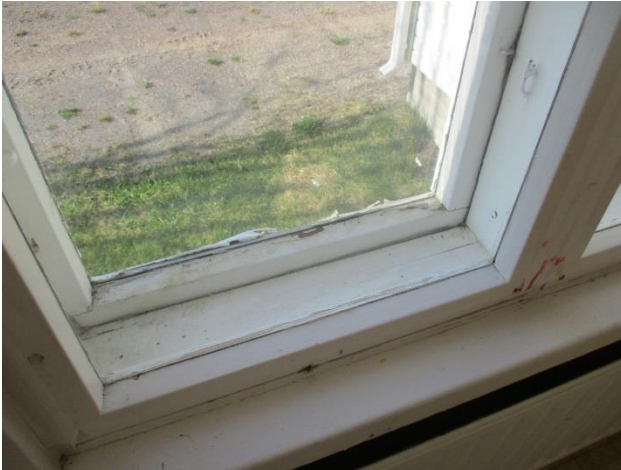
43. Vanhan osan ikkunoiden maalipinta on kulunut

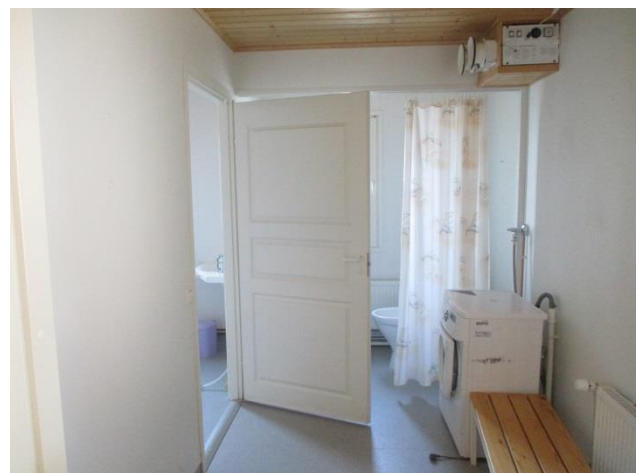
48. Uusimmassa osassa on pesutilat. Pukuhuoneessa pyykkikone

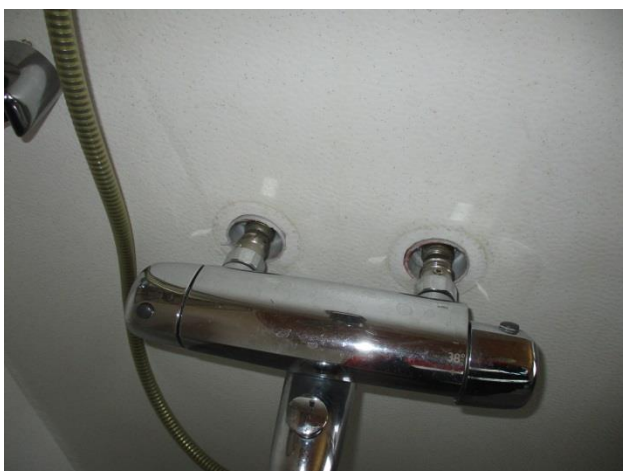
53. Suihkusekoittajan läpivienneistä puuttuvat peitelaiplat

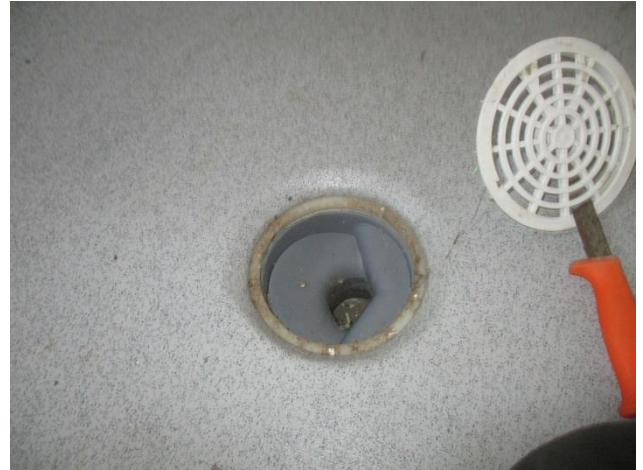
56. Pesuhuoneen lattiakaivo on kuiva

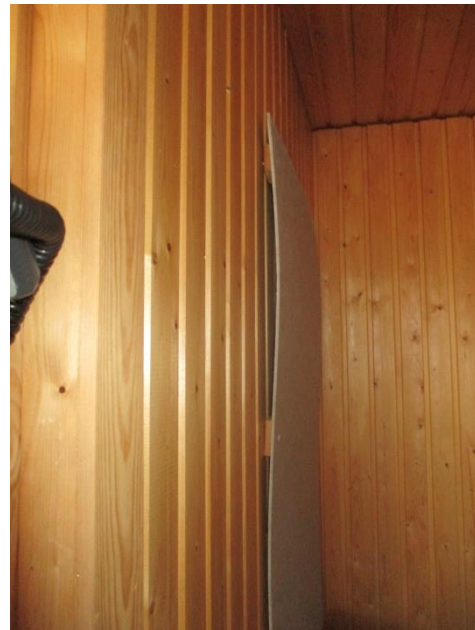
58. Kiukaan suojaseinäke on Minerit- levyä

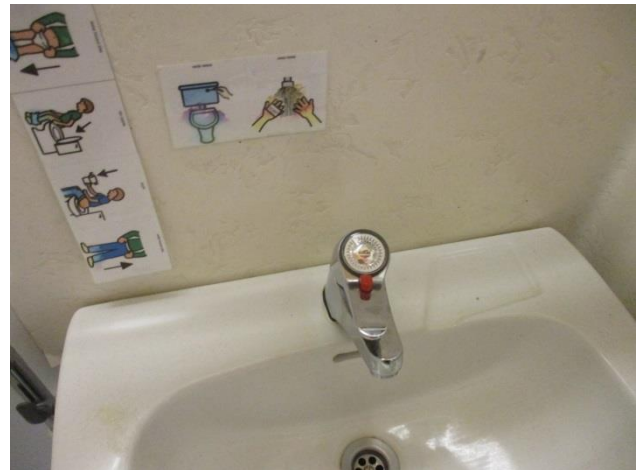
60. Käsienpesualtaan takaa puuttuu silikonisaumaus

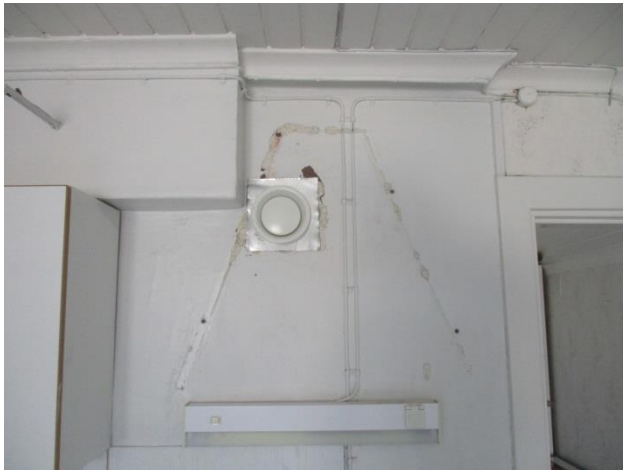
9. Liesituuletin on poistettu keittiöstä

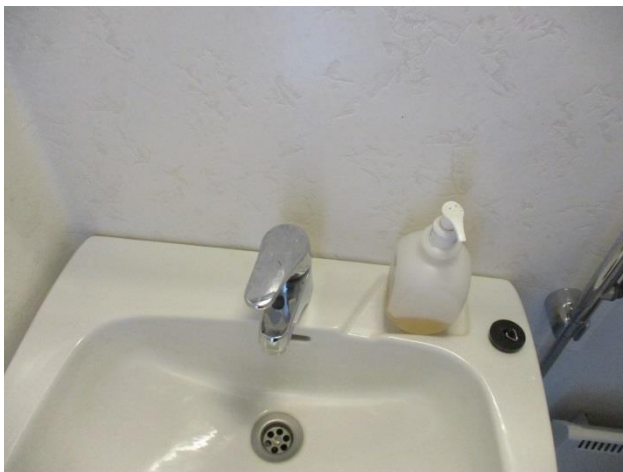
11. Käsienvesualtaan takaa puuttuu silikonisauma

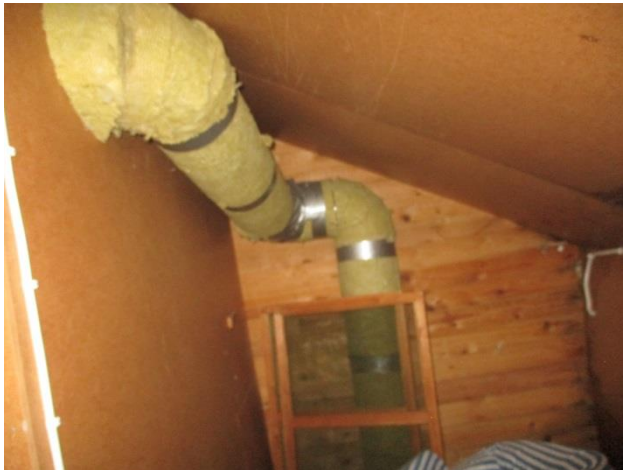
21. Putkien eristykset ovat kunnossa

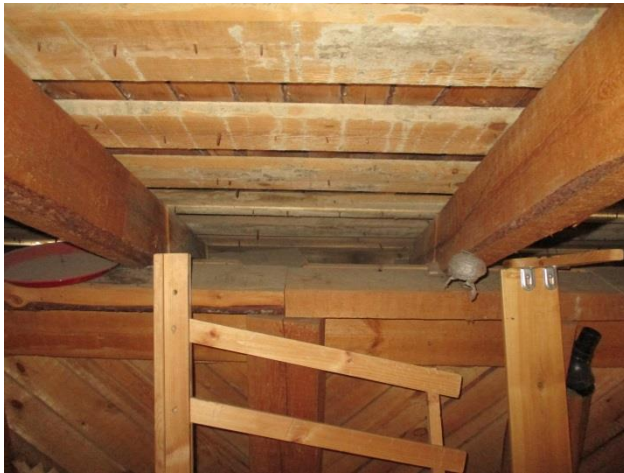
27. ja 28. Räystääs ullakolla

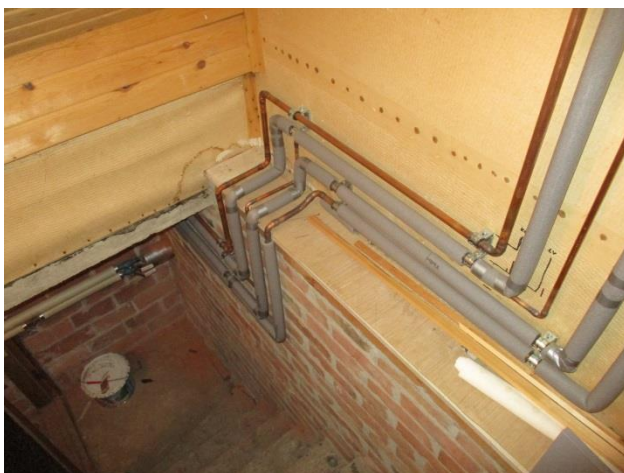
29. Kellarin portaikossa on putkia

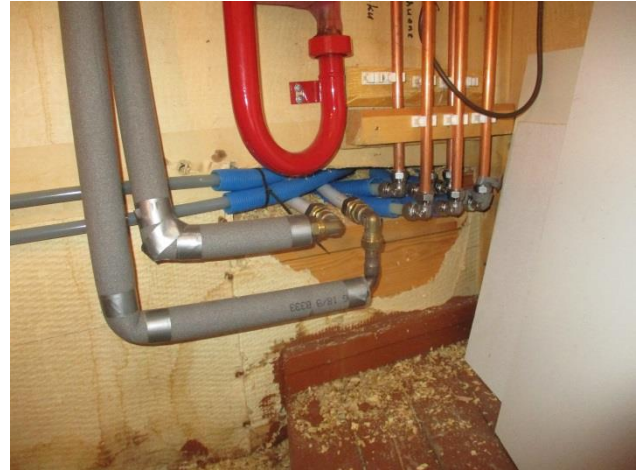
32. Putkistot vanhalta osalta laajennusosalle

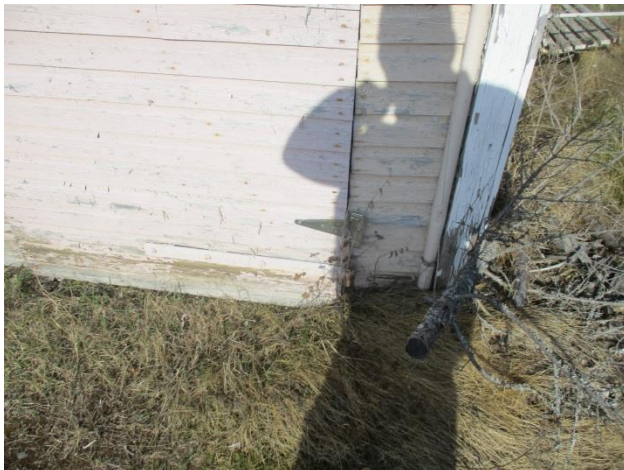
3. Rakennuksessa ei ole sadevesikouruja. Vedet tulevat suoraan maahan. Puurakenteet ovat lähes maata vasten
