Kiinteistö Vaahtera
Siikajoen kunta
Heikinkuja 5
92400 Ruukki

29.04.2019

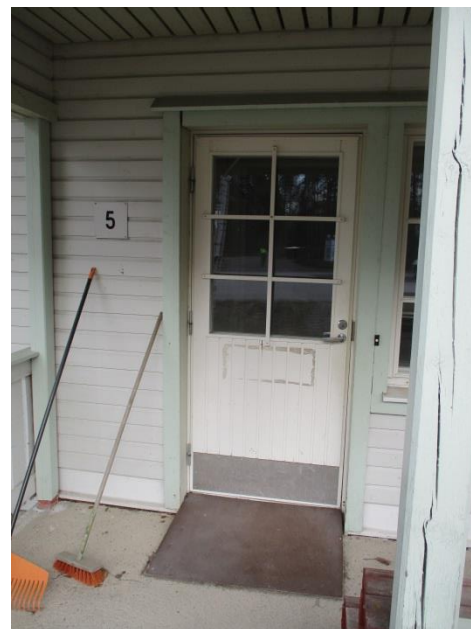
10. Sisäänkäyntiovi kadun puolelta

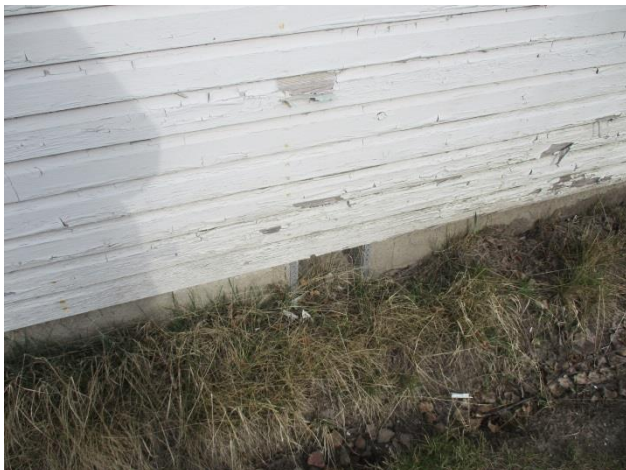
13. Julkisivuverhousmaali irtoaa. Alapohjattilan tuuletusaukko

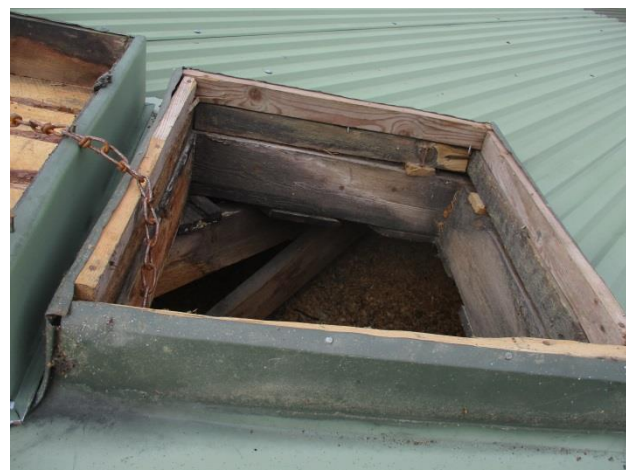
34. Luukku yläpohjatilaan

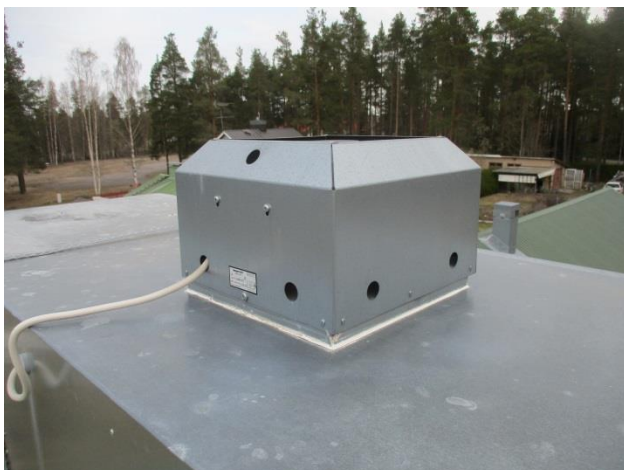
35. Huippuimuri vesikatolla

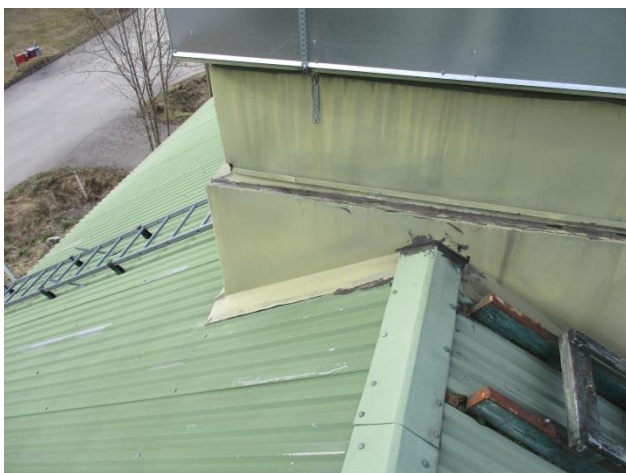
37. Hormin läpivienti

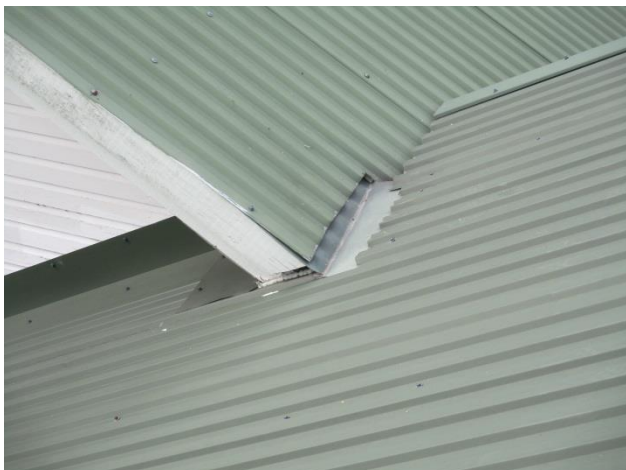
39. Kattojen liittymäkohta

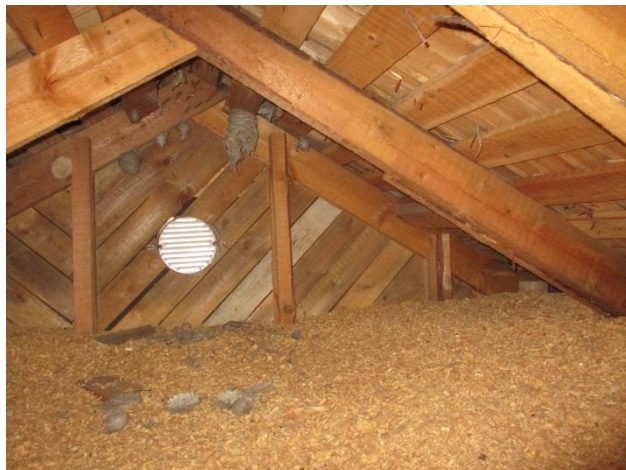
44. Yläpohjatilaa. Päädyssä on yläpohjatilan tuuletussäleikkö vanhimmalla osalla

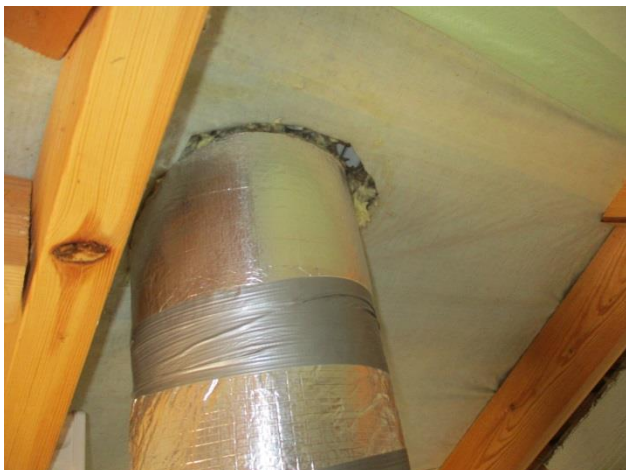
51. Putket on eristetty uudella osalla. vesikaton alle on asennettu aluskate. Aluskate ei ole tiiviisti putkea vasten

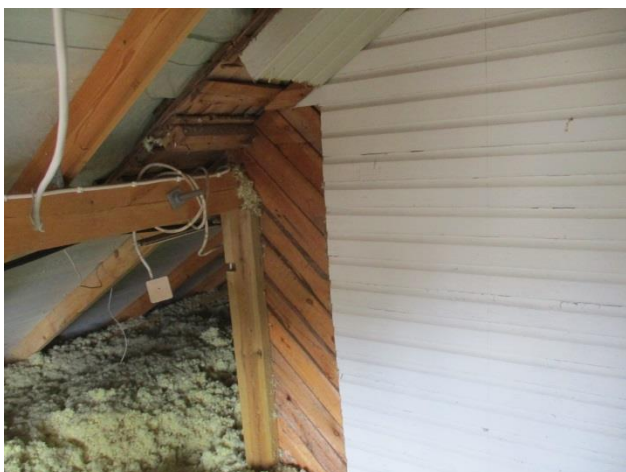
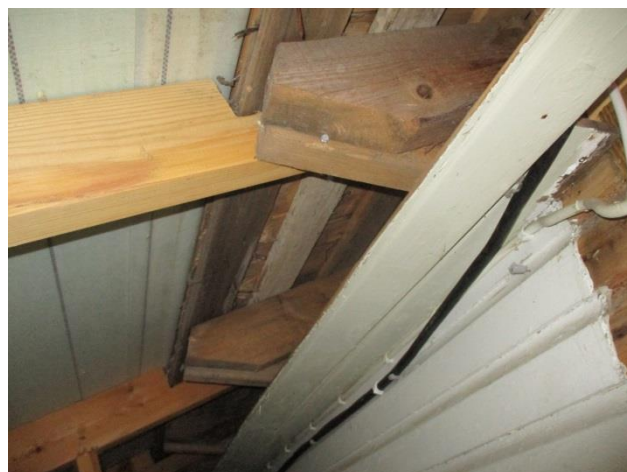
53. – 54. Uuden ja vanhan osan liittymäkohta yläpohjatilassa

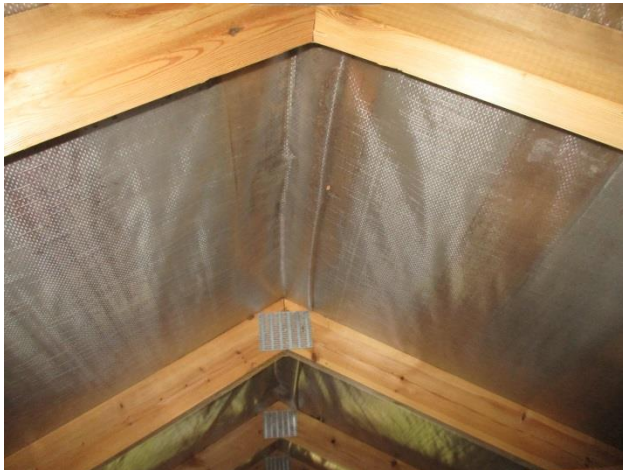
57. Pellin alla on aluskate

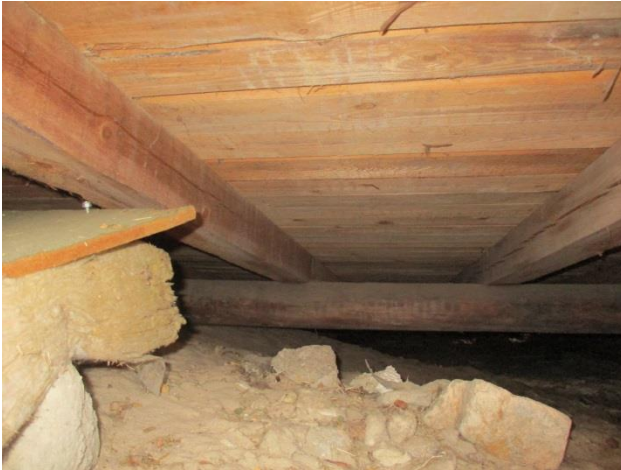
67. ja 68. Alapohjassa on sinne kuulumatonta tavaraa, puurakenteita on maata vasten

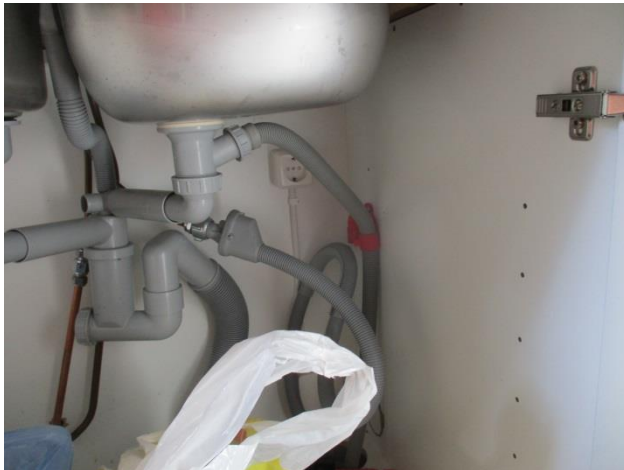
9. Astianpesukoneen poistoputkeen on asennettu poistoputken kaarituki. Tuki tulee kiinnittää mahdollisimman ylös kaapin rakenteisiin.

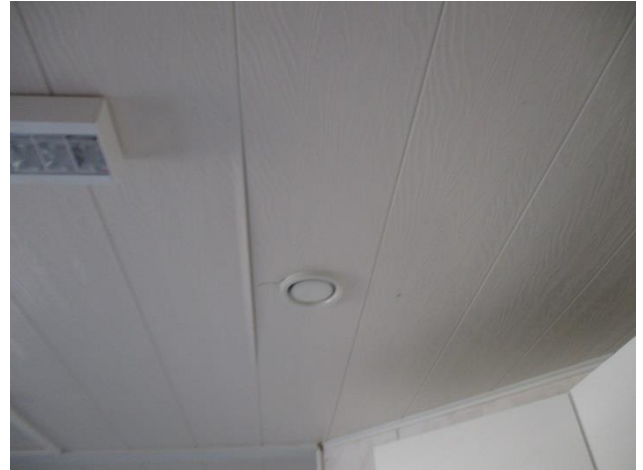
26. Kattopinnoite irti saumasta

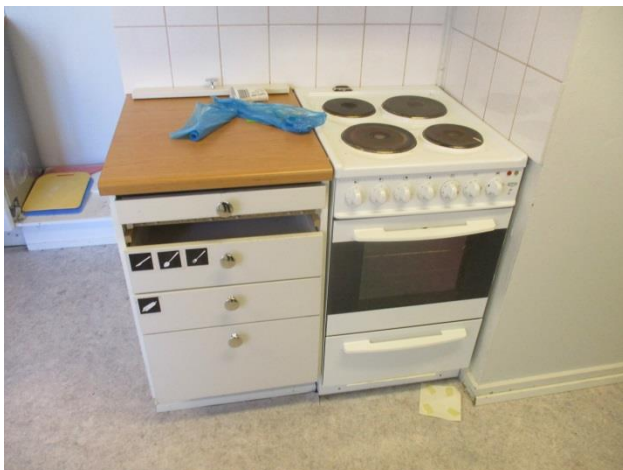
29. Liesi

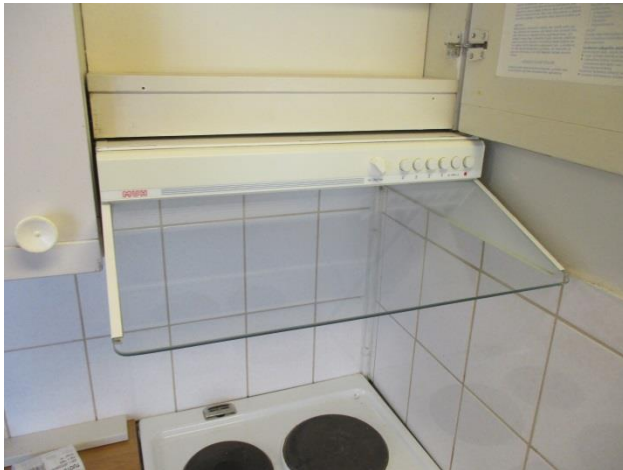
31. Ilmanvaihto/ liesituuletin

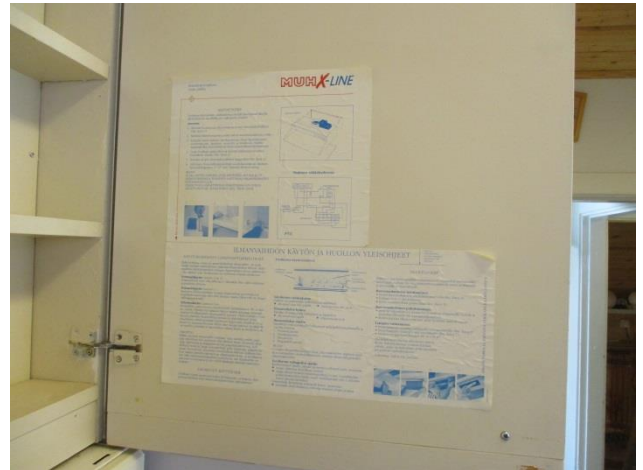
32. Talotuulettimen ohjeet

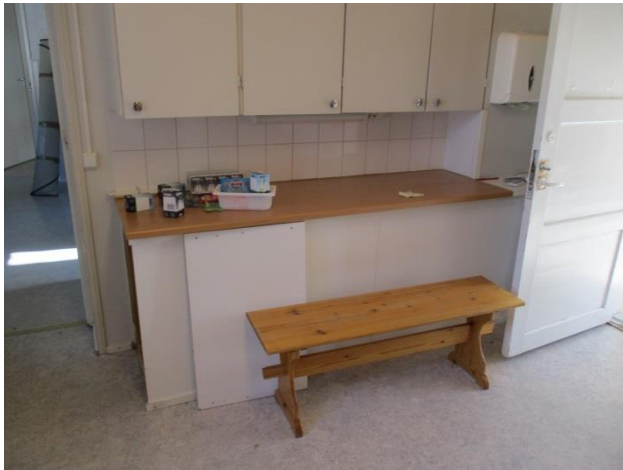
37. Keittiön kaapistoja

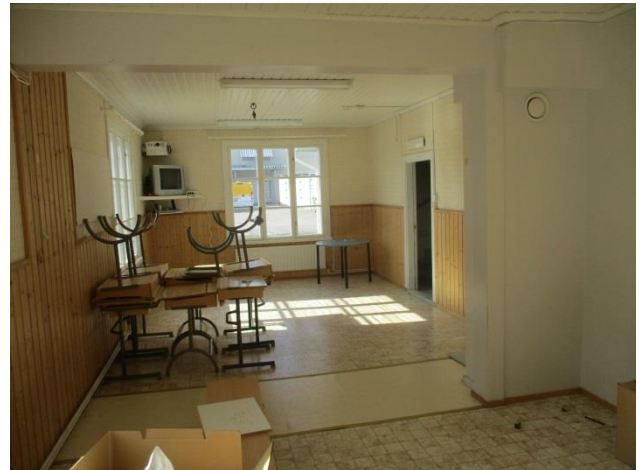
40. Huone vanhalla osalla

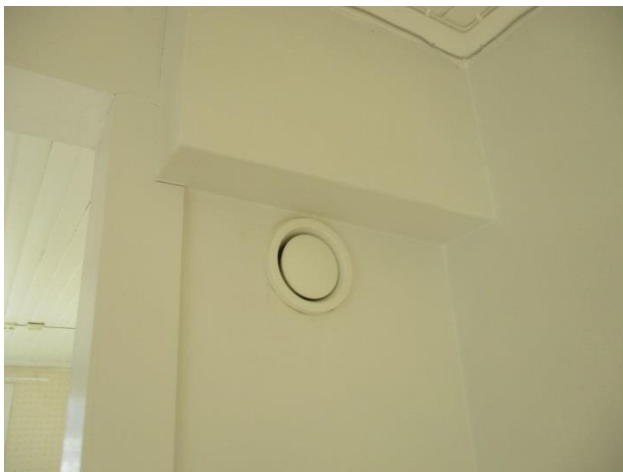
41. Poistoilmaventtiili savupiipussa

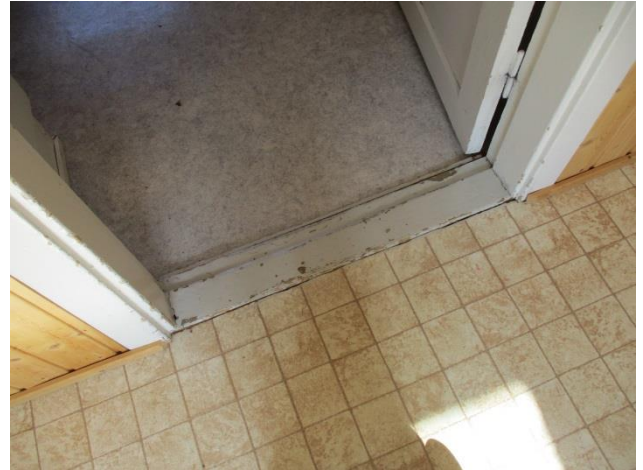
44. Uuden ja vanhan osan liittymäkohdasta kynnyksestä tulee "haju"

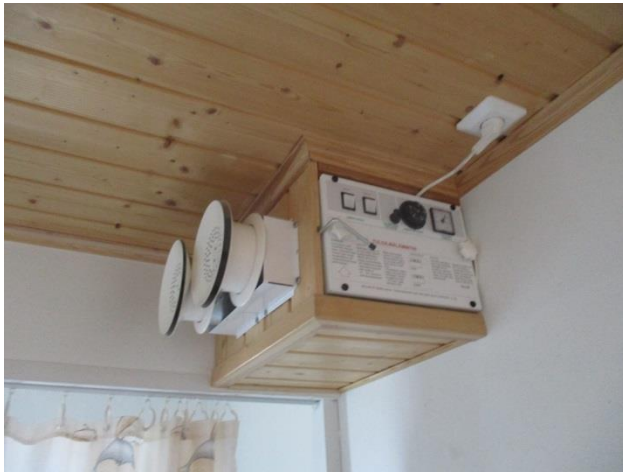
49. Ilmanvaihto, tuloilmakone

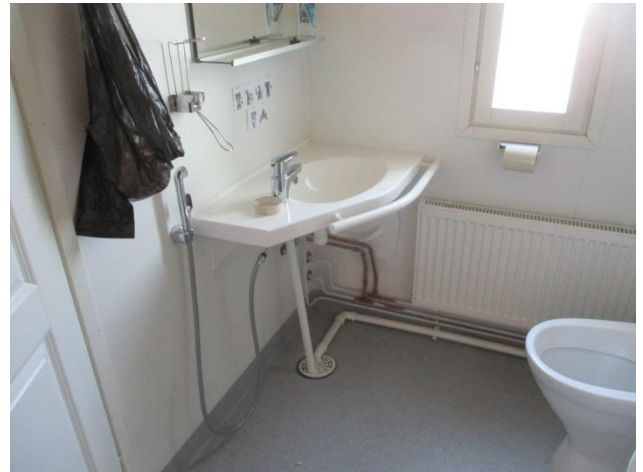
50. Uuden osan wc- tila

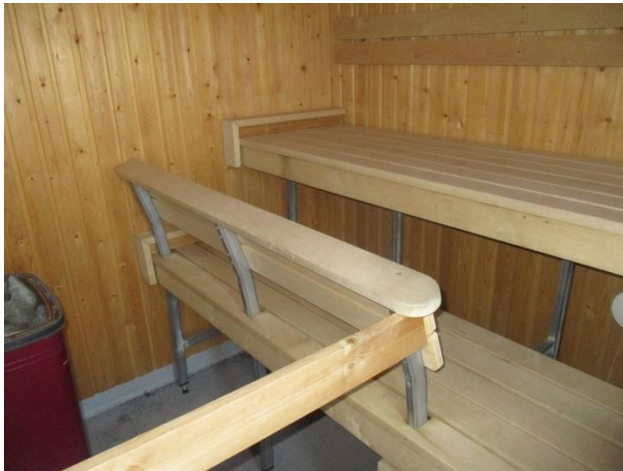
57. Sauna

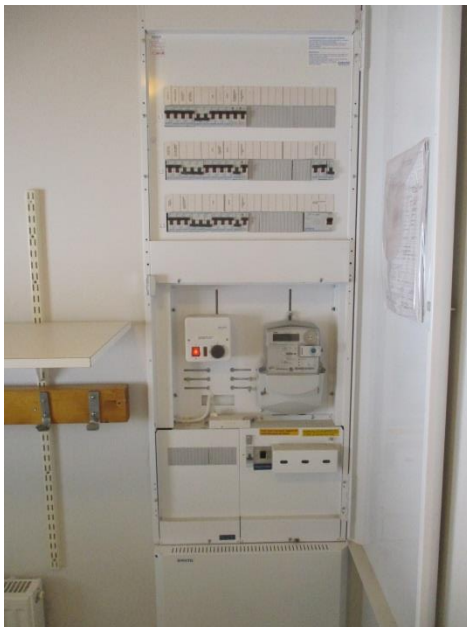
63. Sähköpääkeskus

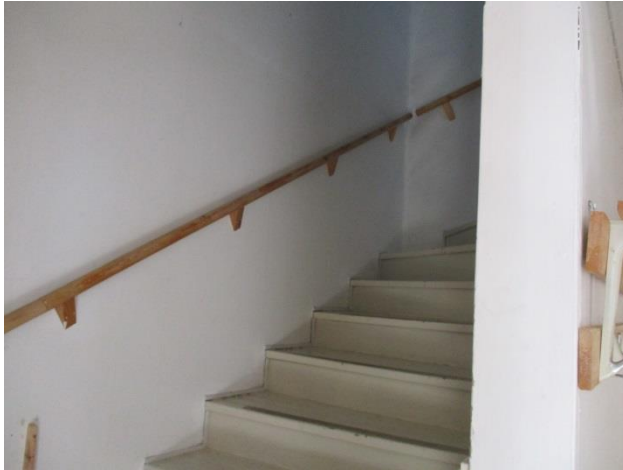
1. Portaat yläkertaan

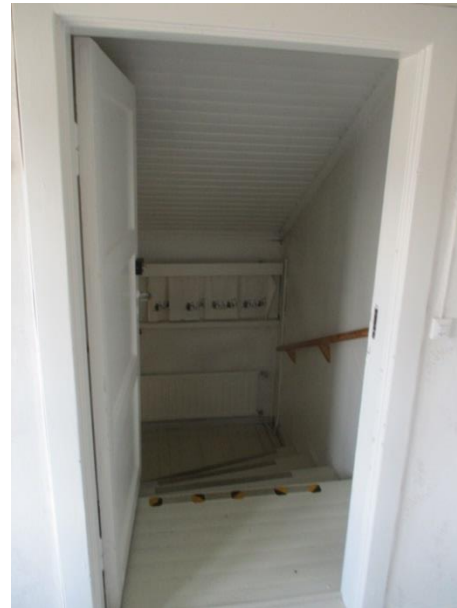
2. Portaikko yläkerrasta

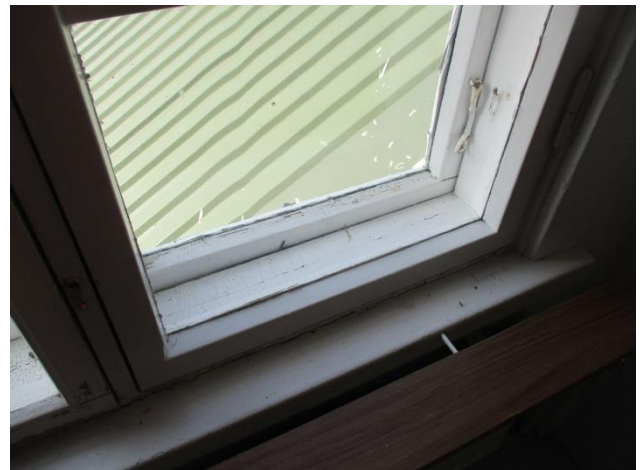
4. Yläkerran ikkunat ovat alkuperäisiä

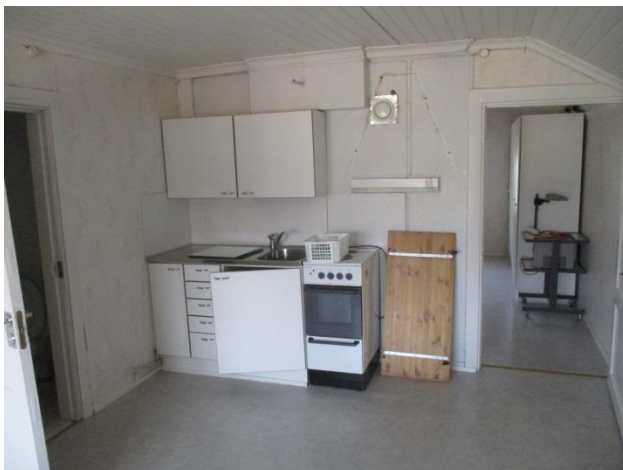
5. Keittiö toisessa kerroksessa

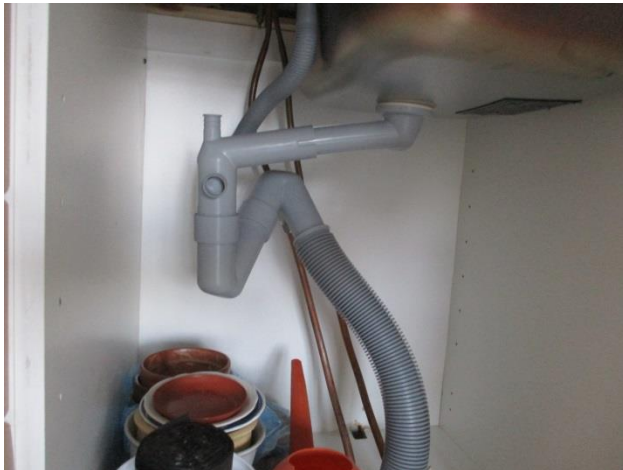
7. Keittiön allaskaappi

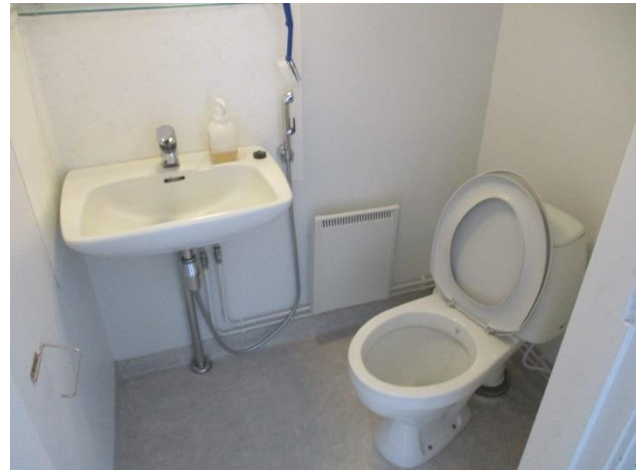
10. Yläkerran wc

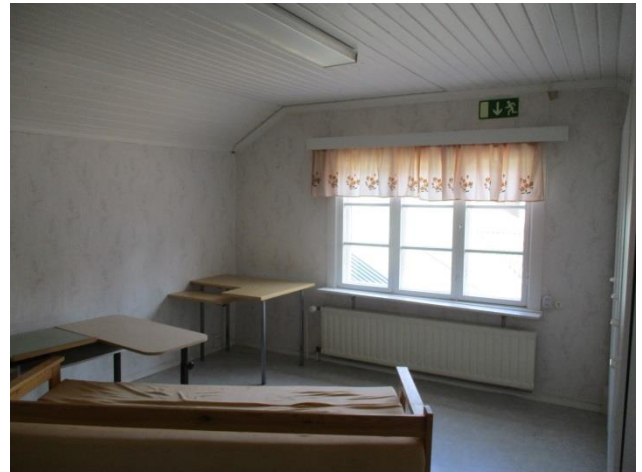
14. Yläkerran huone

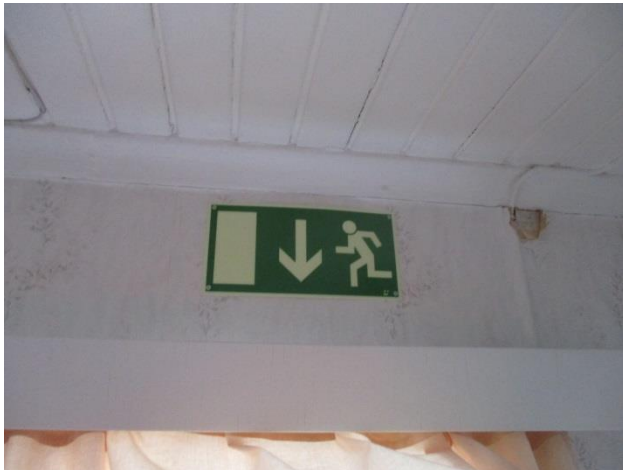
15. Ikkunasta on varauloskäynti. Tapetti repeytynyt katon rajasta

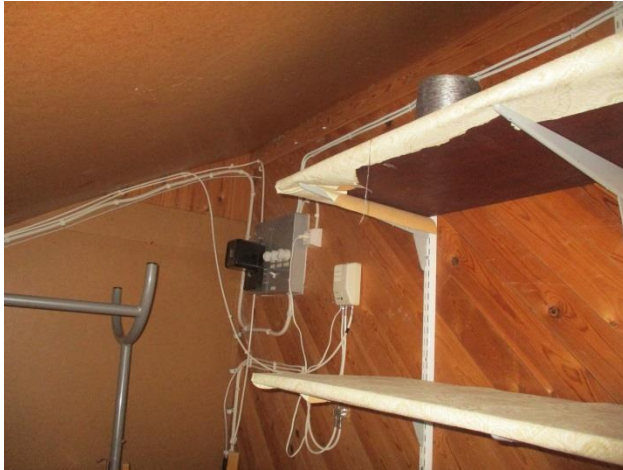
19. Ullakotiloja, sähkökeskus

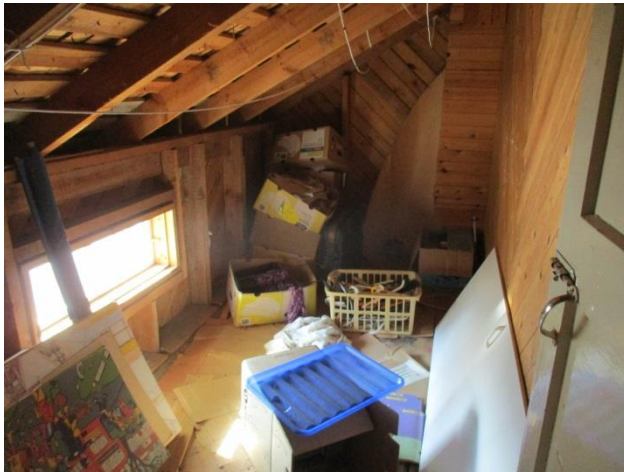
25. Ullakkotilaa

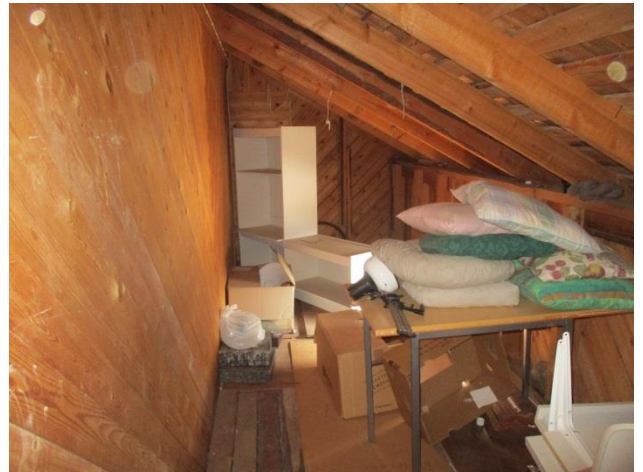
26. Toisen puolen ullakkotilaa

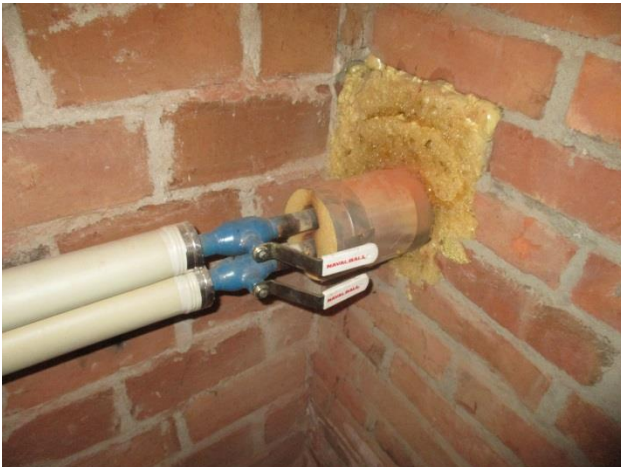
33. Kaukolämpöputket

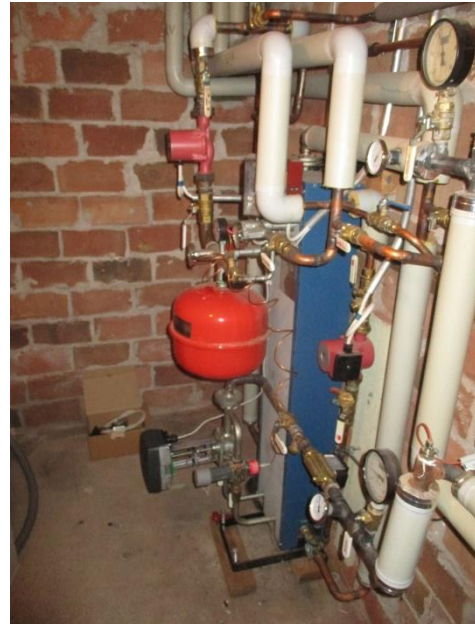
34. Kaukolämmönvaihdin

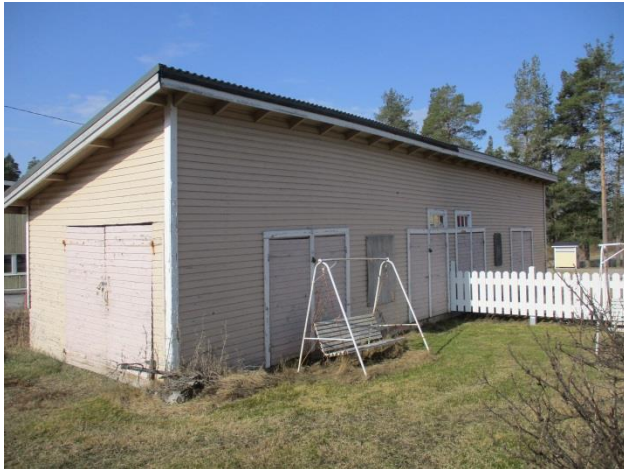
1. Piharakennus tontilla

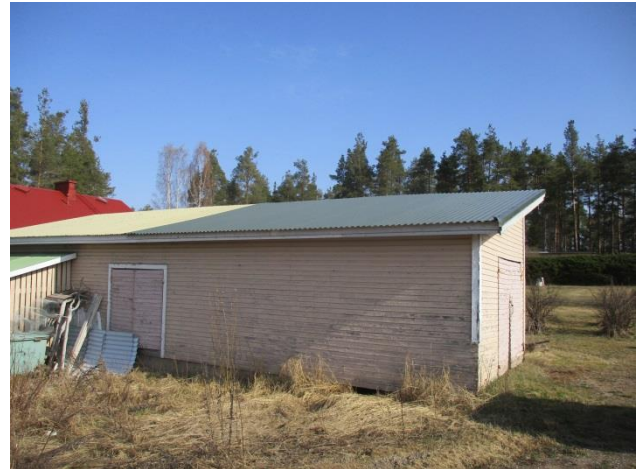
2. Piharakennus takaa

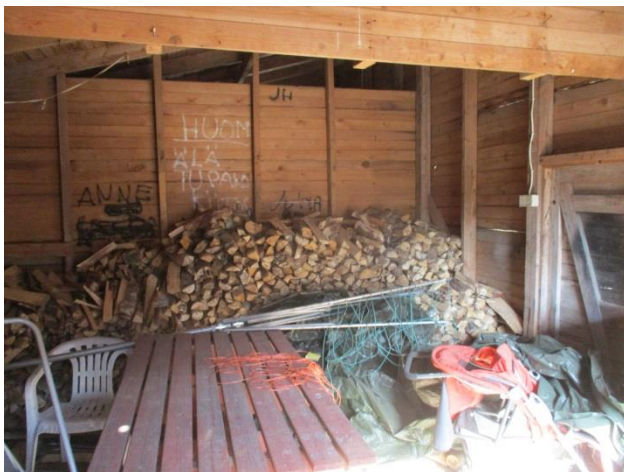
5. Varasto-/ liiteritilaa

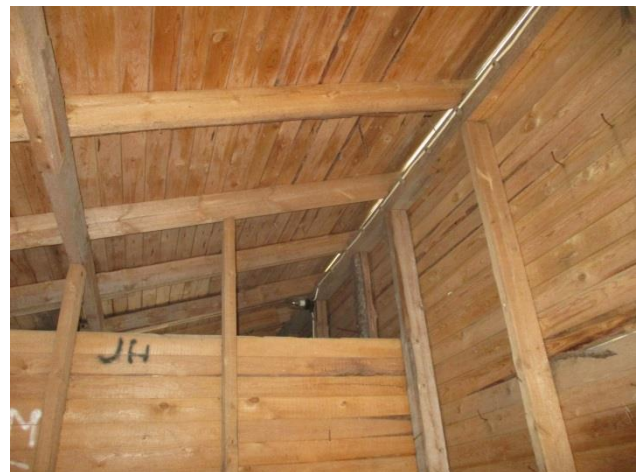
6. Varasto
